VTA formulier

VTA - Doc's en foto's

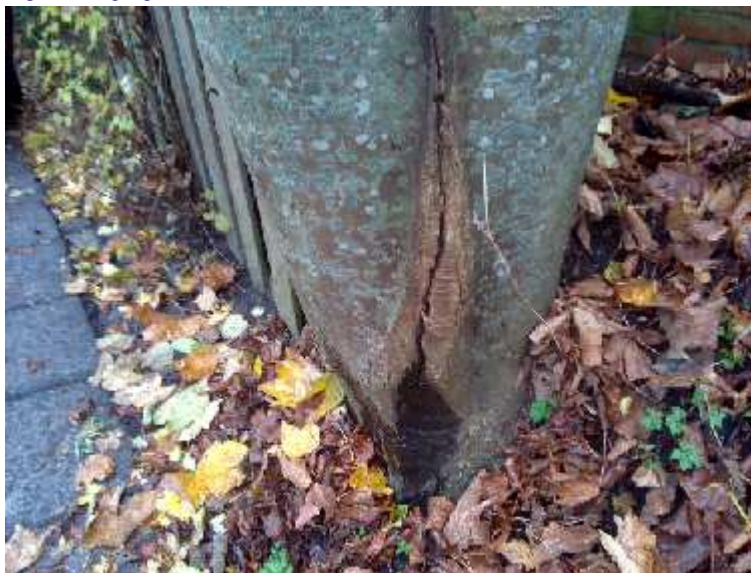
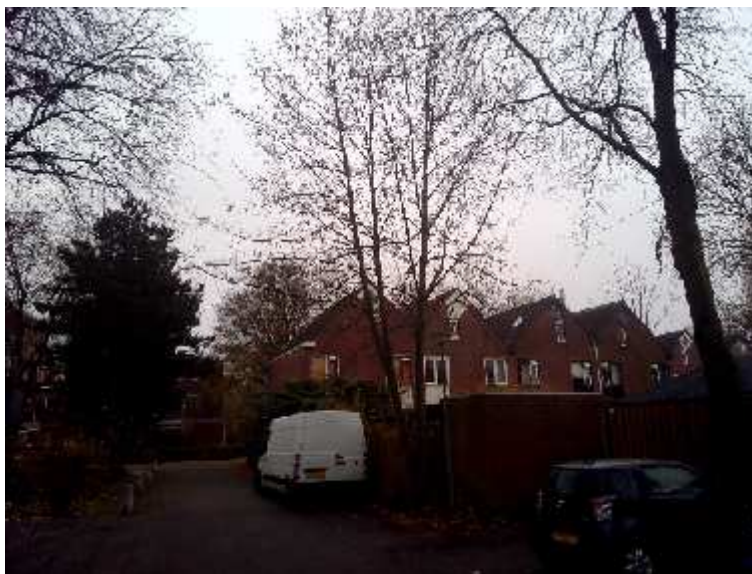
| Controle boomveiligheid | Plakoksels |
| Risicoaanduiding | Stambreukrisico |

plakoksel begint langzaam uit te scheuren(zie foto), en dreigt dan over de weg of over een garage te vallen.  
Prikpen verdwijnt er al 5 cm in.

| Beheermaatregel | Kappen boom |

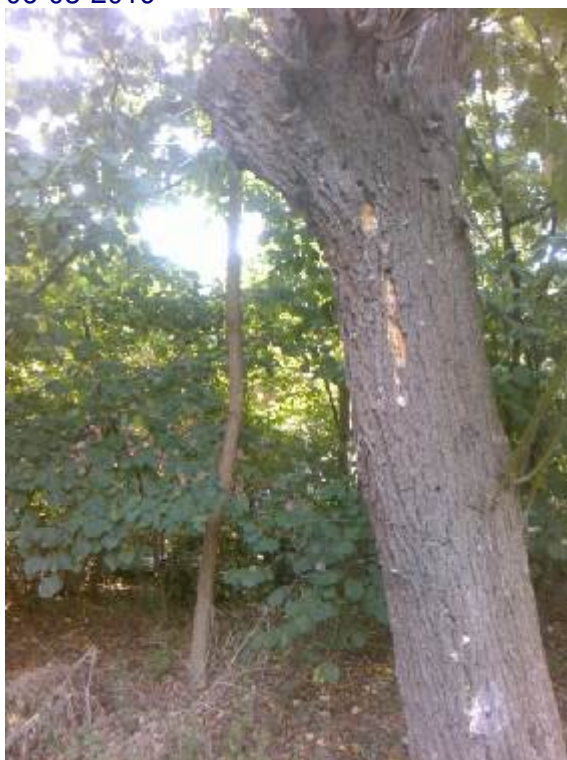
| Controle boomveiligheid | Scheuren |
| | Zwam op stamvoet |

| Risicoaanduiding | Instabiliteitsrisico |

Boom aan 1 zijde volledig rot. boom is instabiel.

| Beheermaatregel | Kappen boom |

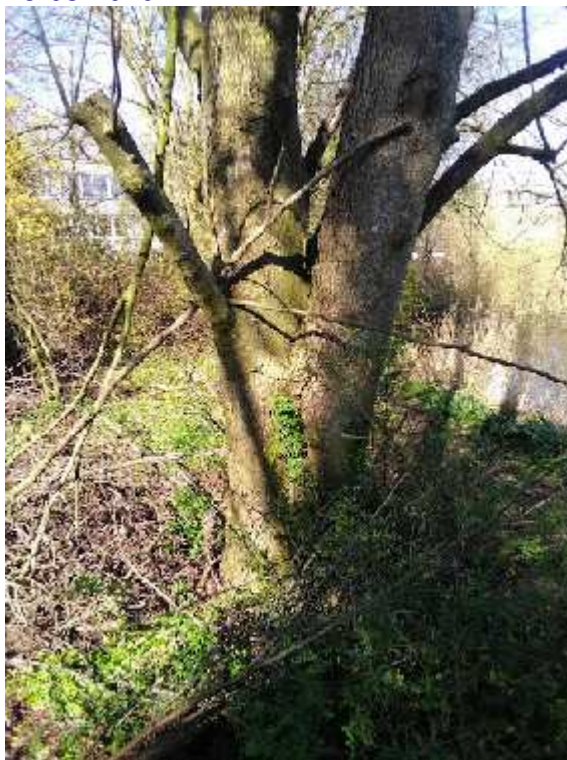
Plakoksel dreigt uit te scheuren, bovenin de kroon begint hij al te wijken.  
Takken/stamhout op ril onder boom

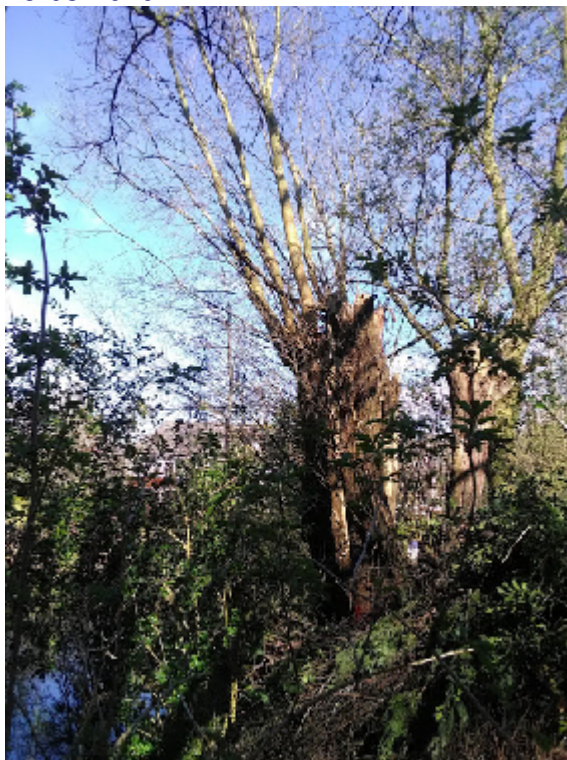
| Controle boomveiligheid | Scheuren |

boom is al eerder geknot geweest en om te voorkomen dat er takken gaan uitscheuren niu opnieuw terug knotten op oude knot.

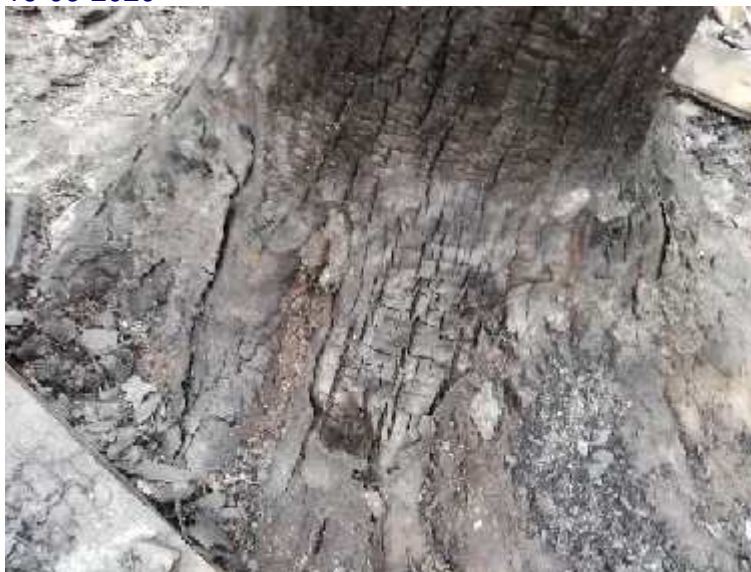
| Controle boomveiligheid | Stamvoetschade |

Tijdens oud en nieuw heeft men een "vreugde" vuur op de rotonde gemaakt.  
Stamvoet en de stam hebben ernstige schade opgelopen(onherstelbaar)  
Schade loopt van stamvoet tot aan de top

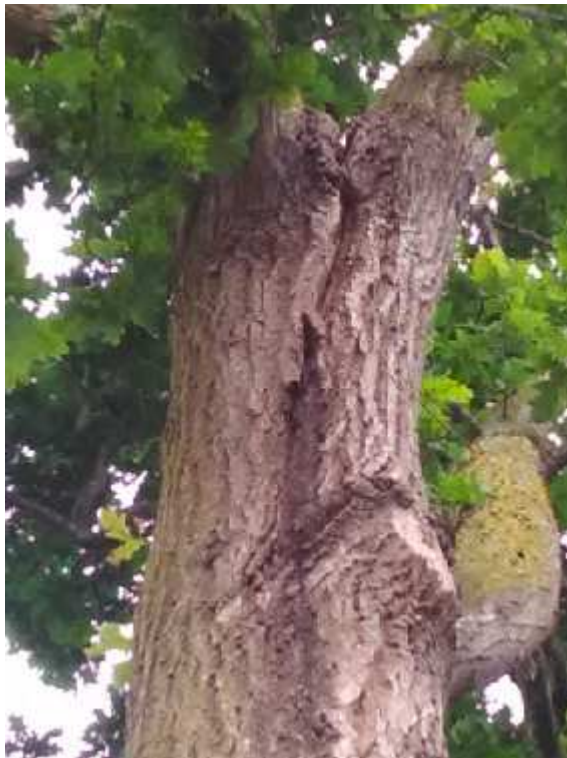
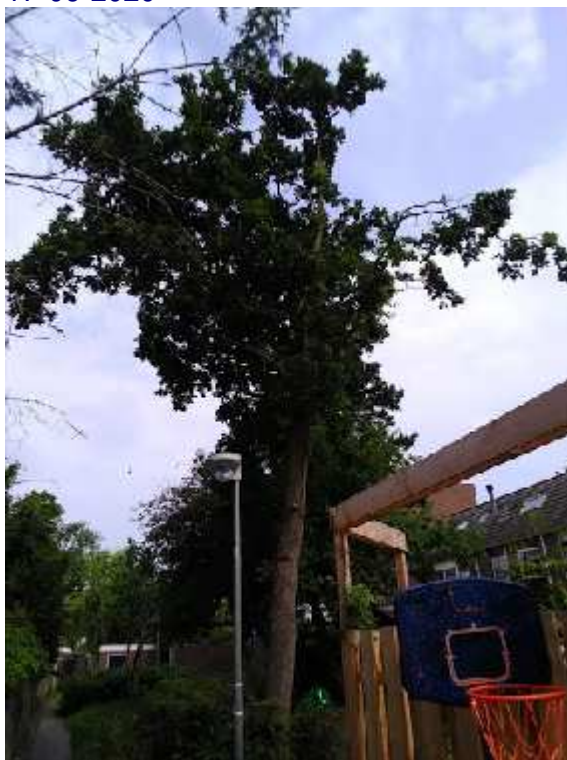
**Object** 003211  
**Omschrijving** Eik achter 64  
**Straat** Rubensstraat  
**Boomsoort** Quercus robur  
**Kiemjaar** 1980  
**Boomhoogte** 12-15m.  
**Standplaats** Boomspiegel beplanting  
**Controle boomveiligheid** Scheuren  
Kroonschade  
Plakoksels  
Opmerking gemaakt

Plakoksel is uitgescheurd, tak uitgelicht om uitbreken te voorkomen.

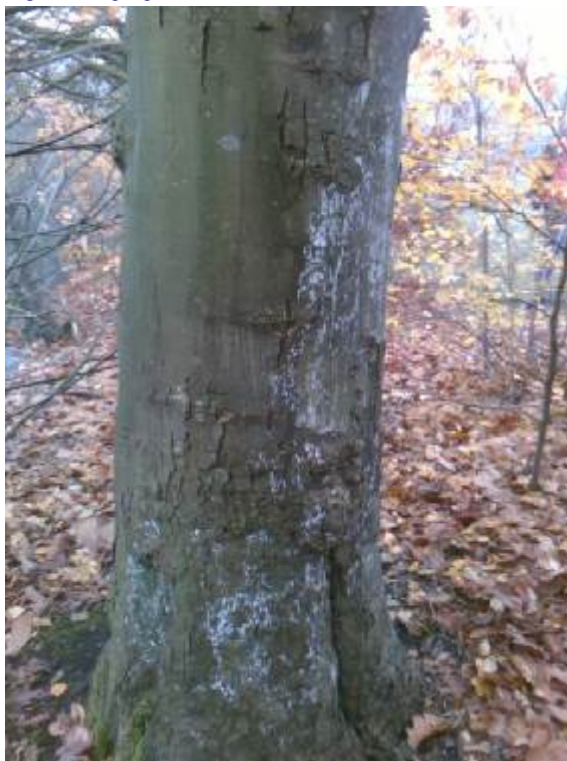
Boom in slechte conditie. Aangetast door honingzwam. Stam klinkt op meerdere plekken hol. Verhoogd risico op stambreuk.

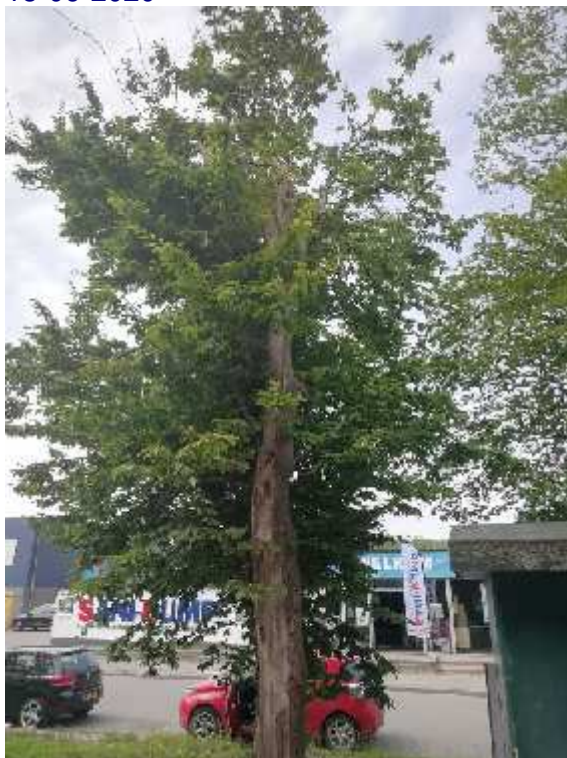
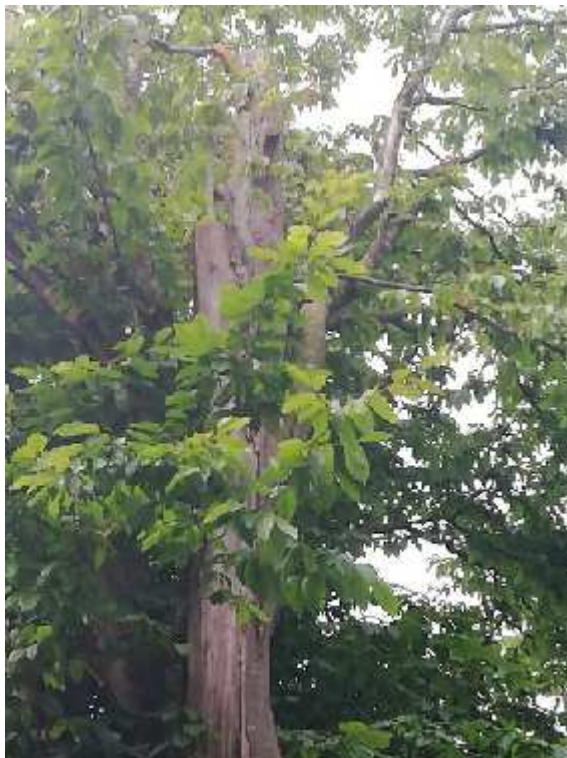
| Controle boomveiligheid | Stamschade<br>Kroonschade |
| Eindconclusie | ernstige brandschade , aan een kant van onder tot boven beschadigd. |

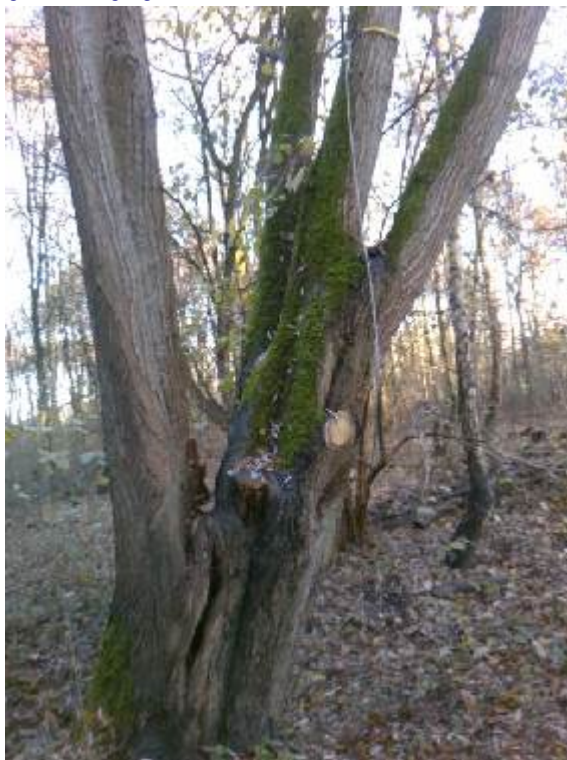
| Controle boomveiligheid | Holten, Stamvoetschade<br>Stamschade, Kroonschade<br>Ingerotte snoeiwonden<br>Overmatig dood hout, Plakoksels<br>122875 |

Plakoksel uitgescheurd en verankering gebroken. Verhoogde kans op stambreuk. Boom kappen.
