Baumgutachten

Exemplarische Beurteilung
der städtischen Baumpflege

an
vier Standorten
in Groningen

Juni 2021

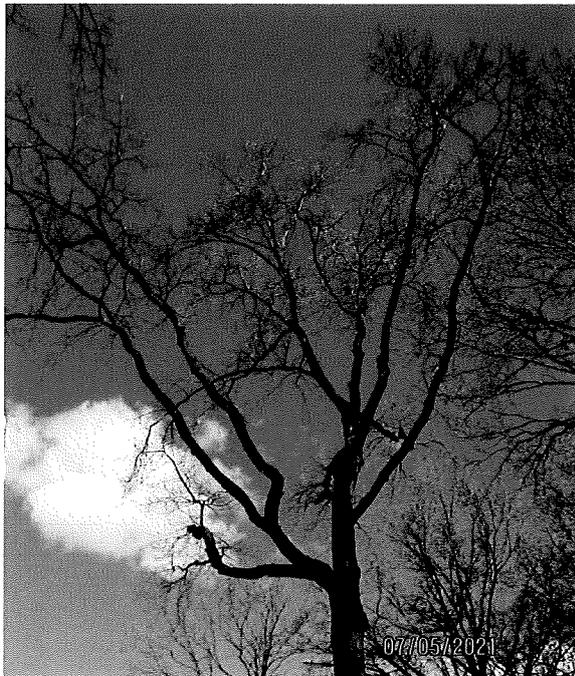
Eiche 1: Krone einer Eiche mit schwacher Vitalität (Abb. 6).

Am Standort befinden sich Stiel-Eichen verschiedenen Alters und Vitalität. Die schwächeren Bäume, so wie die Eiche 1, zeigen wenig verzweigte Kronen. Eine Möglichkeit, die Bäume sinnvoll zu pflegen, ist aufgrund der in 4.1.4. dargelegten Situation nicht möglich. Insgesamt wurden wenige Schnittmaßnahmen durchgeführt.

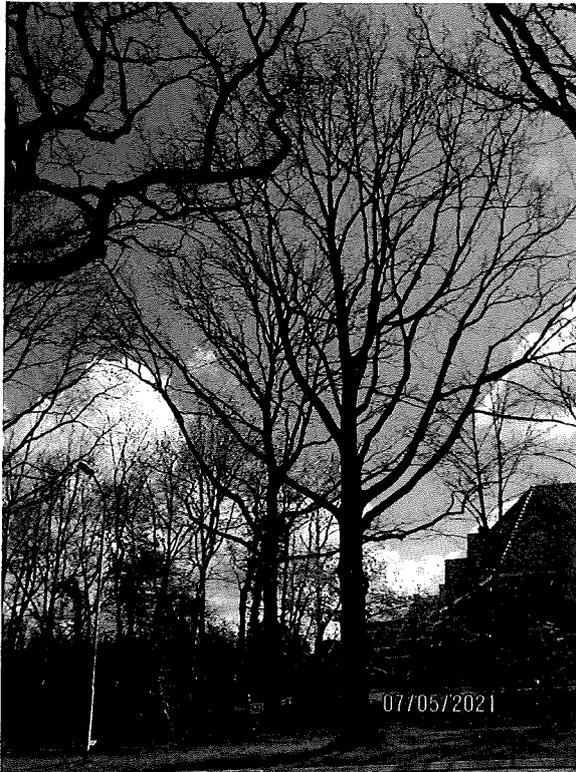
Eiche 2: Gesamtansicht einer dominierenden Eiche (Abb. 7).

Die dominierenden Eichen am Standort, wie zum Beispiel Eiche 2, sind gut entwickelt und zeigen eine hohe Vitalität. In diesen Bäumen sind wenige Anzeichen von Baumpflegemaßnahmen zu erkennen.

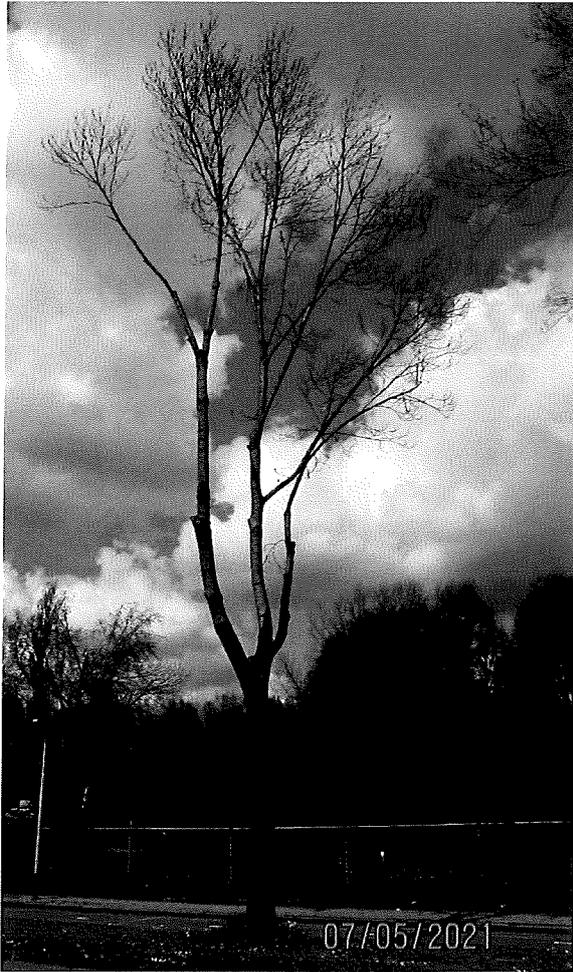
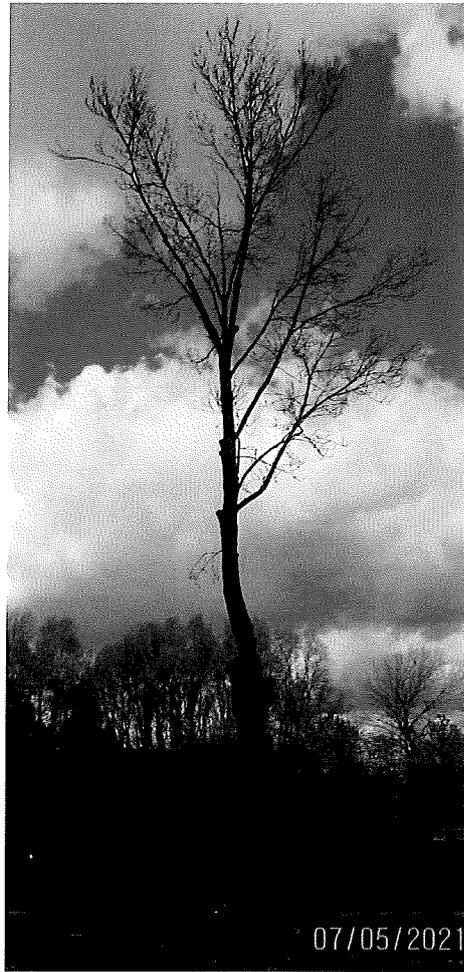
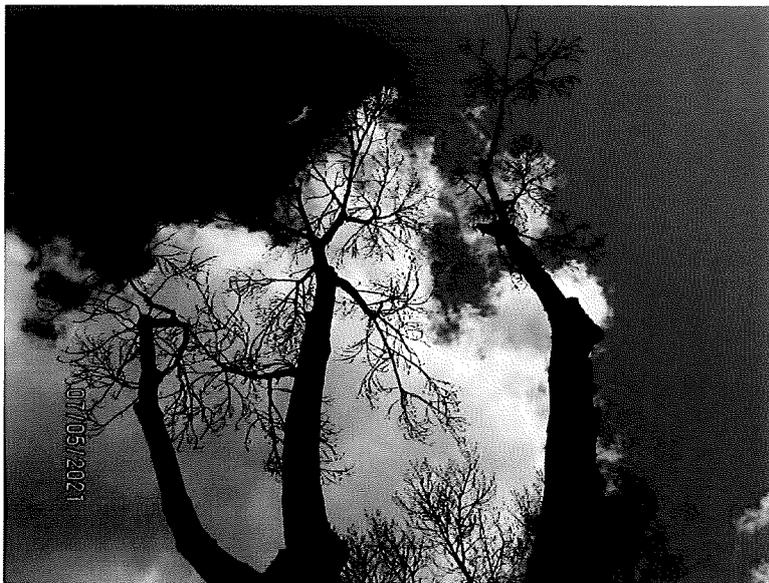
Esche 1: Gesamtansicht (Abb. 10 und 11) und Baumkrone (Abb. 12).

Am Standort befinden sich Eschen mit gutem Entwicklungspotential. Die Bäume sind verschieden alt. Esche 1 ist ein jüngerer Baum ohne fachlich richtige Jungbaumerziehung (der Stammkopf befindet sich auf 2,6 Meter Höhe). Der Baum wurde aktuell und in der Vergangenheit zu stark geschnitten. Es sind mindestens 13 Grob- und Starkastentnahmen zu erkennen. Diese sind zum Teil nicht überwallt. An einigen Schnittstellen ist zu erkennen, dass abgestorbene Äste entnommen wurden. Die Vitalität des Baumes ist schwach. Die durchgeführte Pflegemaßnahme an diesem Baum trägt nicht zur Entwicklung und / oder zum Erhalt des Baumes am Standort bei.

Einzelne Bäume (siehe hierzu exemplarisch Abb. 10 – 12) sind nicht fachgerecht und ohne erkennbares Konzept geschnitten worden. Die Vitalität dieser Bäume wird durch die Schnittmaßnahmen weiter abnehmen und das einheitliche Bild einer Allee stören.

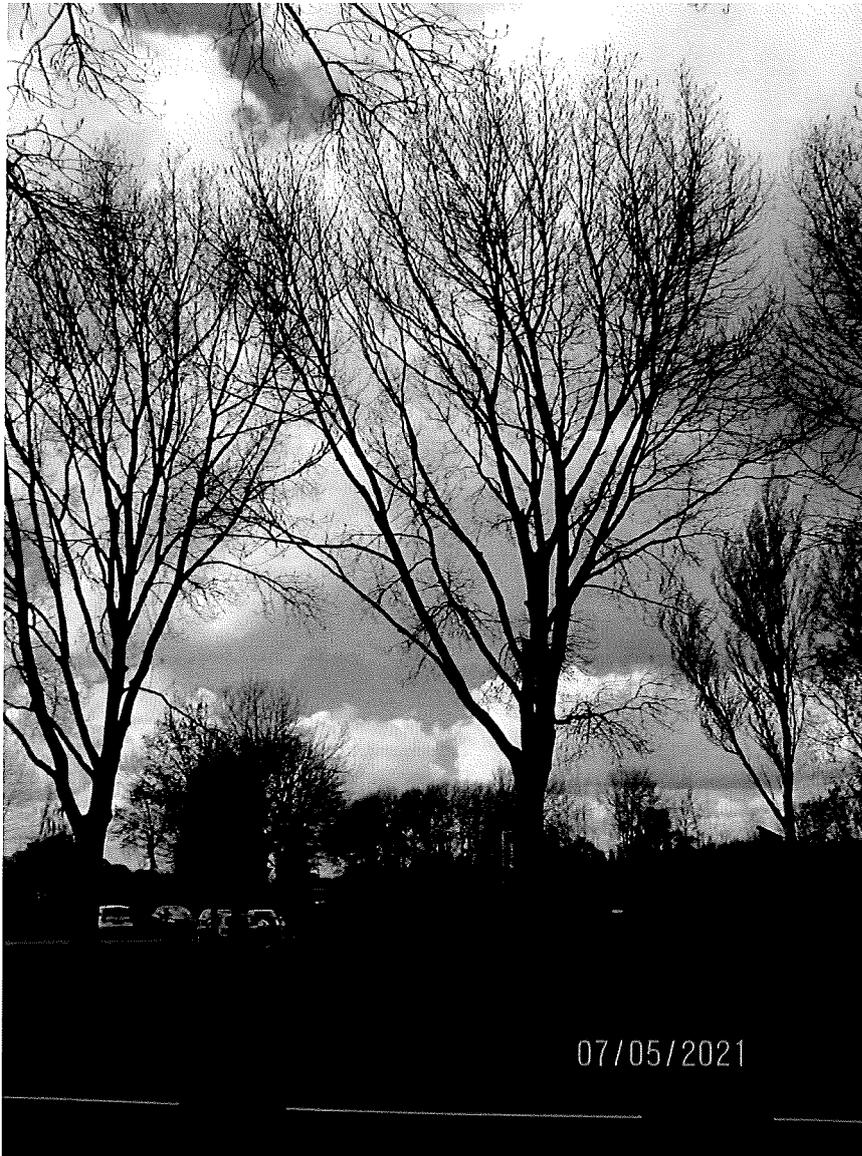
Esche 2: Gesamtansicht (Abb. 13).

Andere Eschen am Standort wie zum Beispiel Esche 2 sind gut entwickelt und zeigen eine hohe Vitalität. In diesen Bäumen sind wenige Anzeichen von Baumpflegemaßnahmen zu erkennen.

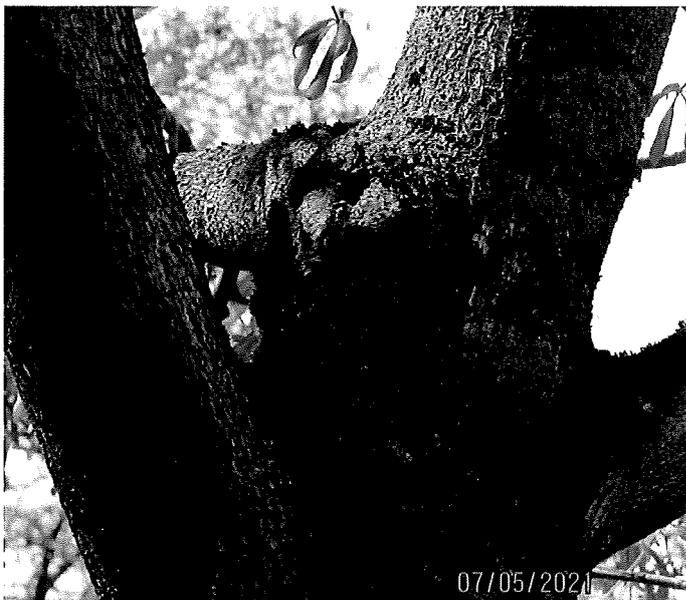
Scharlach-Rosskastanie 1: im Bereich des Stammkopfes ist die Entnahme eines Triebes zu erkennen. Dieser hätte in der Phase der Jungbaumerziehung vielleicht als Leittrieb entwickelt werden können. Durch einen Leittrieb könnte der Baum einen zukunftsfähigen Kronenausbau haben (Abb. 16).

Scharlach-Roskastanie 1: Der Baum befindet sich noch nicht in der Maturationsphase. Dennoch ist die Strukturierung des Baumes abgeschlossen. Die in der Erziehungsphase des Baumes auszuführenden Strukturierung der Krone wurde nicht vorgenommen. Der Stammkopf befindet sich in 3,7 Meter Höhe und damit langfristig nicht hoch genug. Am Stammkopf entspringen die beiden, die Krone formenden, Starkäste. Eine zentrale Achse (Leittrieb) ist nicht vorhanden. Die grundsätzliche Strukturierung des Baumes kann durch Baumpflege nicht nachgeholt werden.

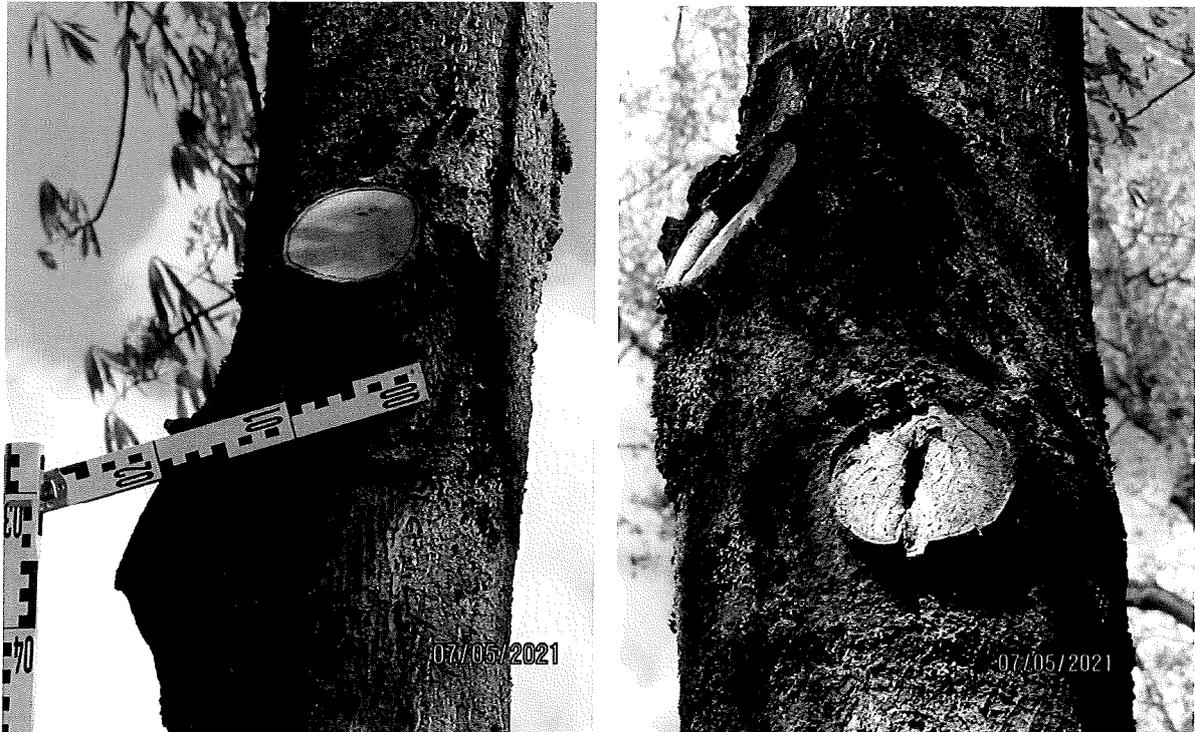
Scharlach-Roskastanie: Zahlreiche neue und überwallte Starkastentnahme (Abb. 17 und 18).

An dem Stamm und in der unteren Krone sind zahlreiche, mehrheitlich nicht überwallte Astungswunden zu erkennen. Die Durchmesser einiger Astentnahmen sind für eine schwach abschottende Baumart deutlich zu groß. In der Krone sind keine Maßnahme der Baumpflege zu erkennen, die sich mit der Problematik des Baumes befassen. Die Vitalität des Baumes ist für das Alter nicht hoch genug.

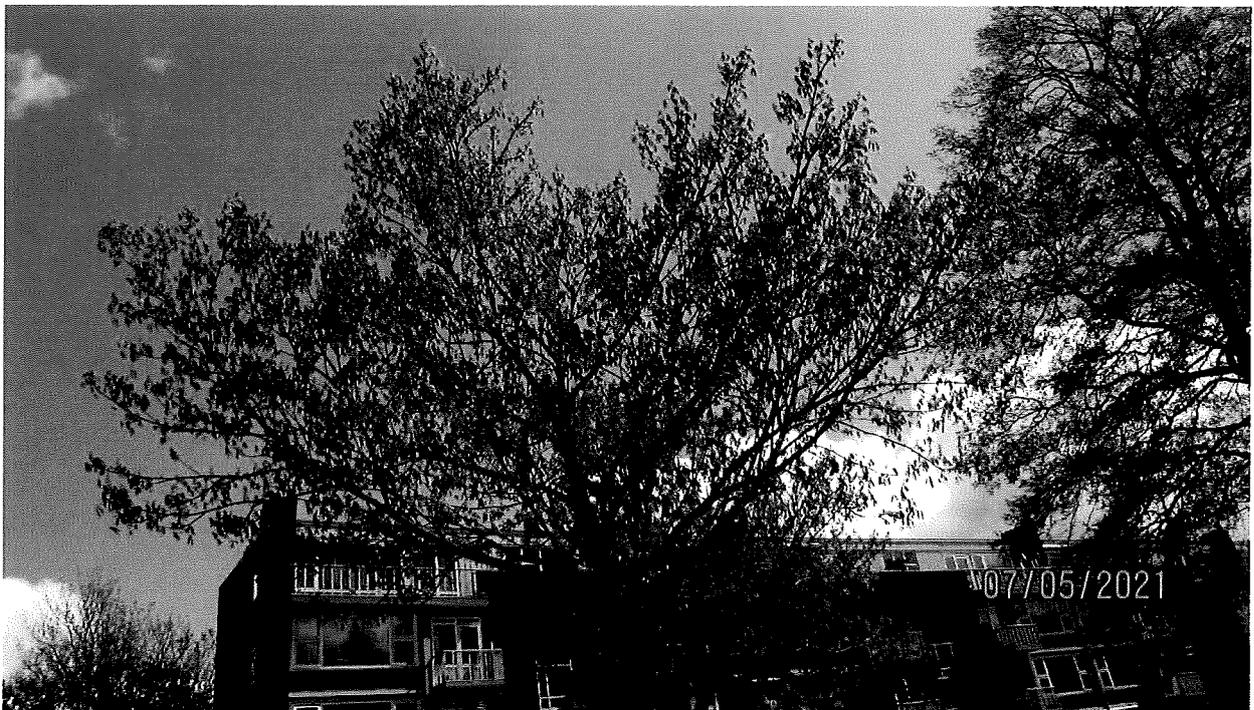
Scharlach-Roskastanie 1: Krone des Baumes mit Seitenästen, die die (nicht vorhandene) Stammverlängerung überwachsen (Abb. 19).

Scharlach-Roskastanie 1: Das grundlegende Thema des Baumes ist die nicht vorgenommene Strukturierung in der Erziehungsphase. Diese kann durch Baumpflege nicht mehr nachgeholt werden. Deswegen hat der Baum am Standort keine langfristige Perspektive.

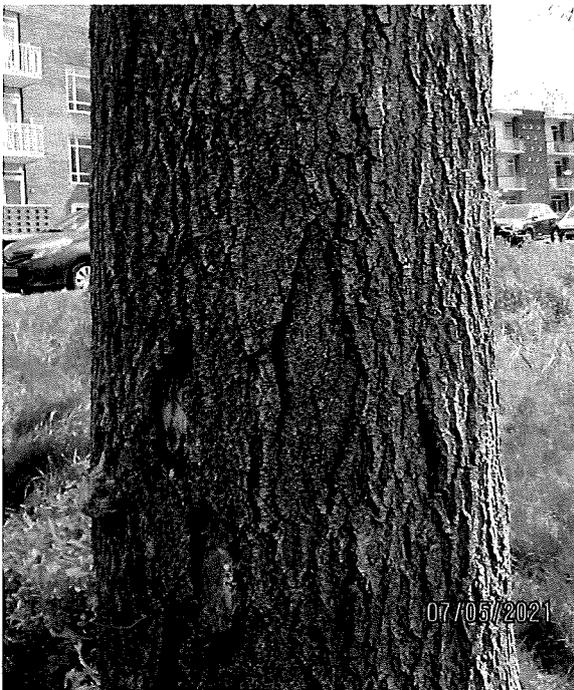
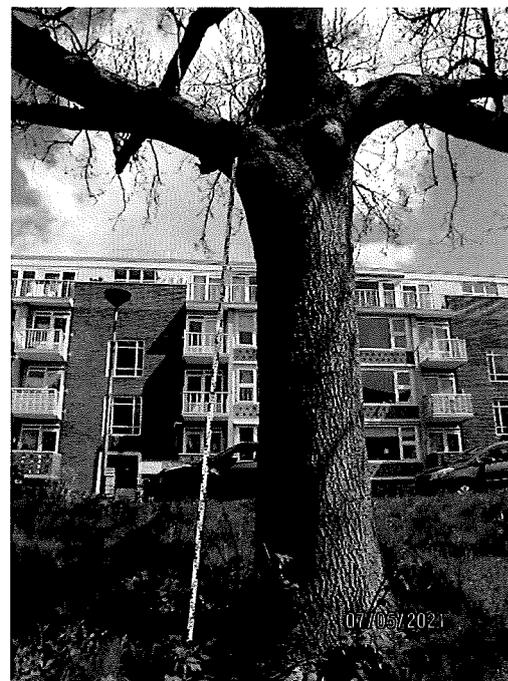
Esche 1: Schäden am Stamm (Abb. 21) und Starkastentnahme am Stammkopf (Abb. 22).

Esche 1: Der Baum befindet sich in der späten Maturationsphase. Anzeichen einer beginnenden Alterungsphase liegen vor. Der Baum ist von zahlreichen Mängeln und Schäden (zum Beispiel Rindenablösungen am Stamm) gekennzeichnet. Der zentrale Bereich der Krone ist ohne Äste: Es sind frühere und aktuelle Maßnahmen der Baumpflege zu erkennen. Die Vitalität des Baumes ist gut.

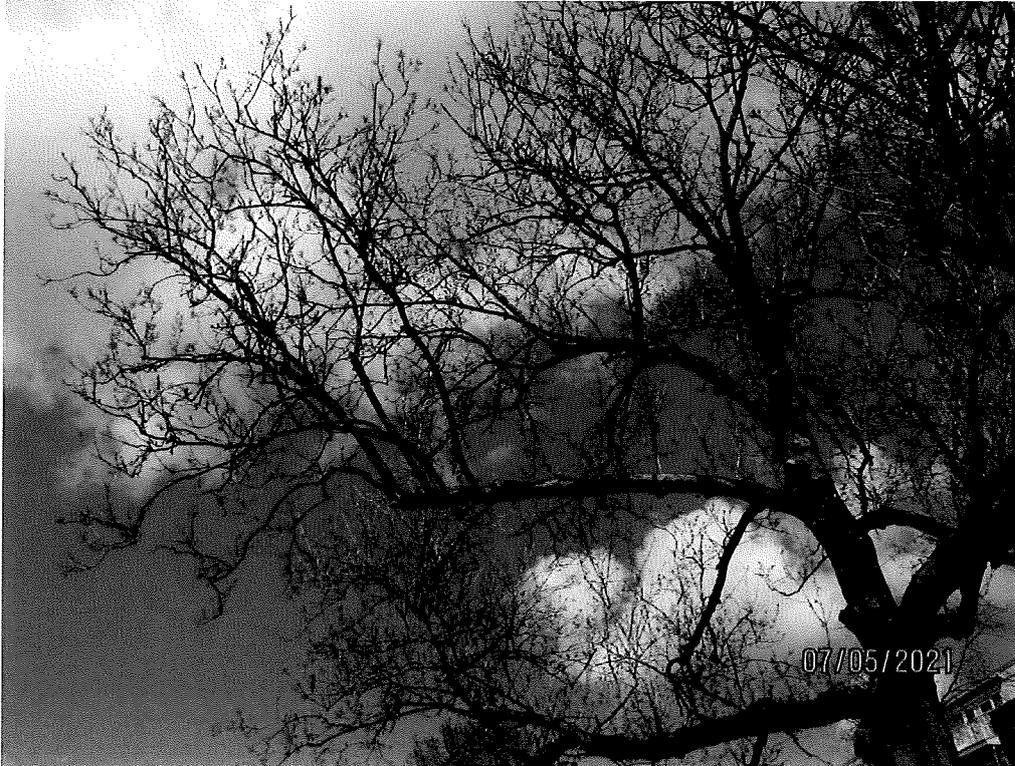
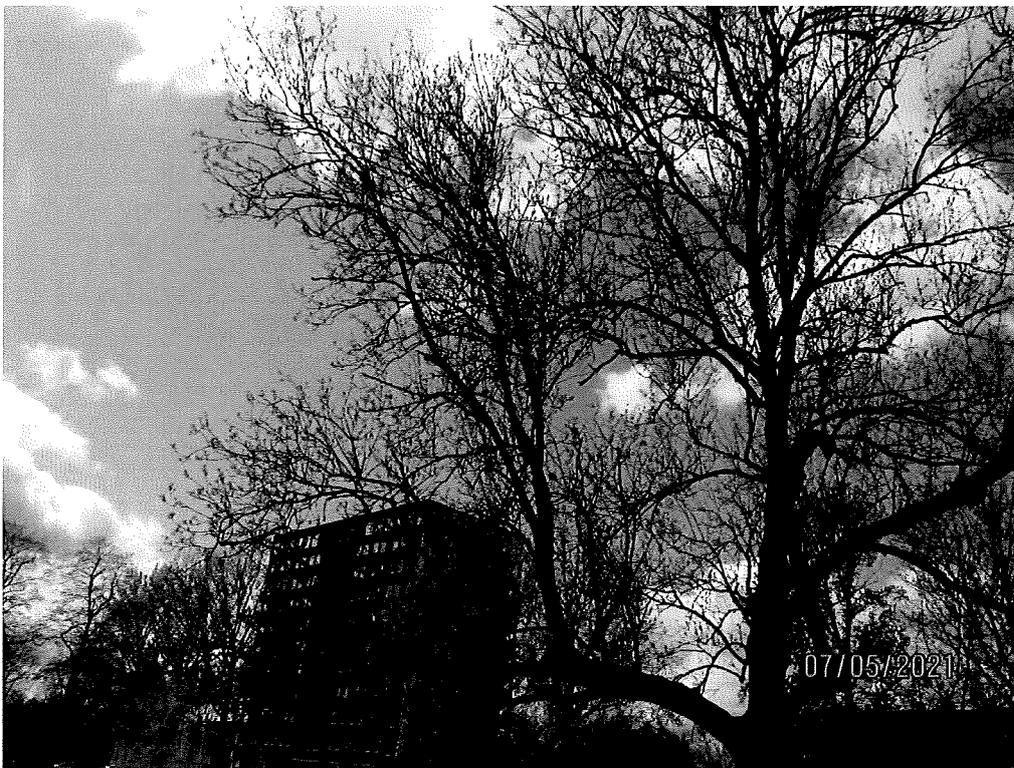
Esche 1: Sogenannte Reiterate in der äußeren Krone der Esche (Abb. 23 und 24).

Esche 1: Der ältere Baum hat verschiedene Probleme und ist grundsätzlich in einem altersgerechten Zustand. Die notwendige fachgerechte Entlastung im äußeren Bereich von einigen Starkästen wurde nicht vorgenommen. Dieses kann zu Bruchversagen von Starkästen führen. Ein weiterer Aspekt der Entlastung der Starkäste ist die Förderung einer inneren Baumkrone, durch welche sich die Standzeit des Baumes verlängern kann.

Die äußere Krone des Baumes ist nicht gepflegt. Insbesondere in den Bereichen, wo sich Reiterate gebildet haben, liegt ein Pflegemangel vor. Die Reiterate müssen im Rahmen der vorausschauenden Pflege reduziert und / oder eingekürzt werden, um die Gefahr von Windbruch zu verhindern. Zusätzlich kann somit die Bildung einer inneren, altersgerechten Krone gefördert, und damit die Standzeit des Baumes verlängert werden.

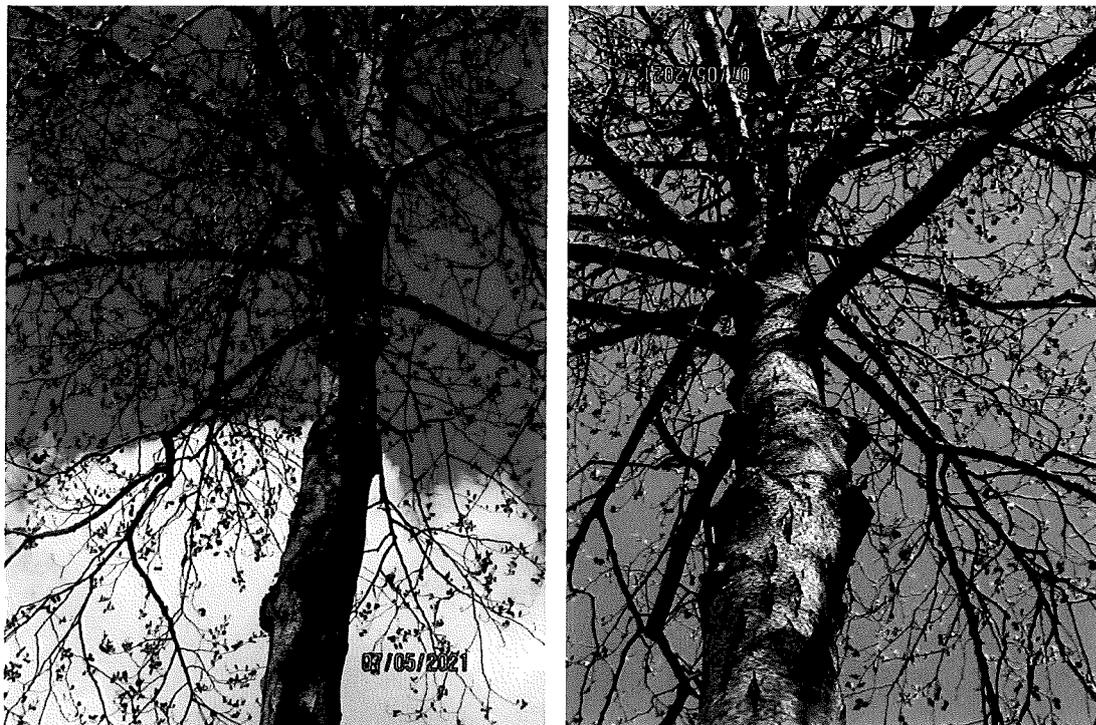
Erle 1: Frische und ältere Aufastungen unterhalb der Krone (Abb. 28 und 29).

Erle 1: Der Baum befindet sich in der frühen Maturationsphase. Die Entwicklung der Grundstruktur des Baumes ist abgeschlossen. Der Stammkopf befindet sich in 6,5 Meter Höhe. Am Stamm unterhalb der Krone befinden sich ca. 14 Astungswunden mit einem Durchmesser von ca. 4 – 10 Zentimeter. Die Astungswunden sind zum Teil überwältigt. Die arttypische lineare Stammachse verlängert sich deutlich über die Krone hinaus. Die Krone ist nicht mehr geschlossen und ohne erkennbare Maßnahmen der Baumpflege. Die Vitalität des Baumes ist deutlich reduziert. Der Baum weist einen Schrägstand auf. Die wiederholte Anhebung des Stammkopfes reagiert nicht auf den Gesamtzustand des Baumes. Im Gegenteil findet durch die wiederholte Maßnahme eine weitere Absenkung der Vitalität des Baumes statt. Dieses verkürzt die Standzeit des Baumes.

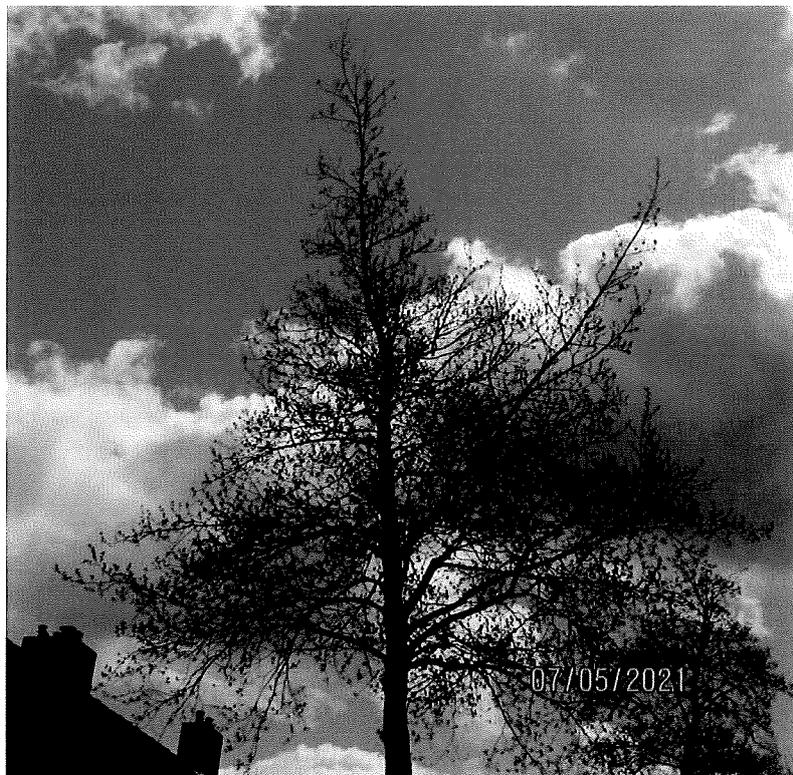
Erle 1: Baumkrone (Abb. 30).

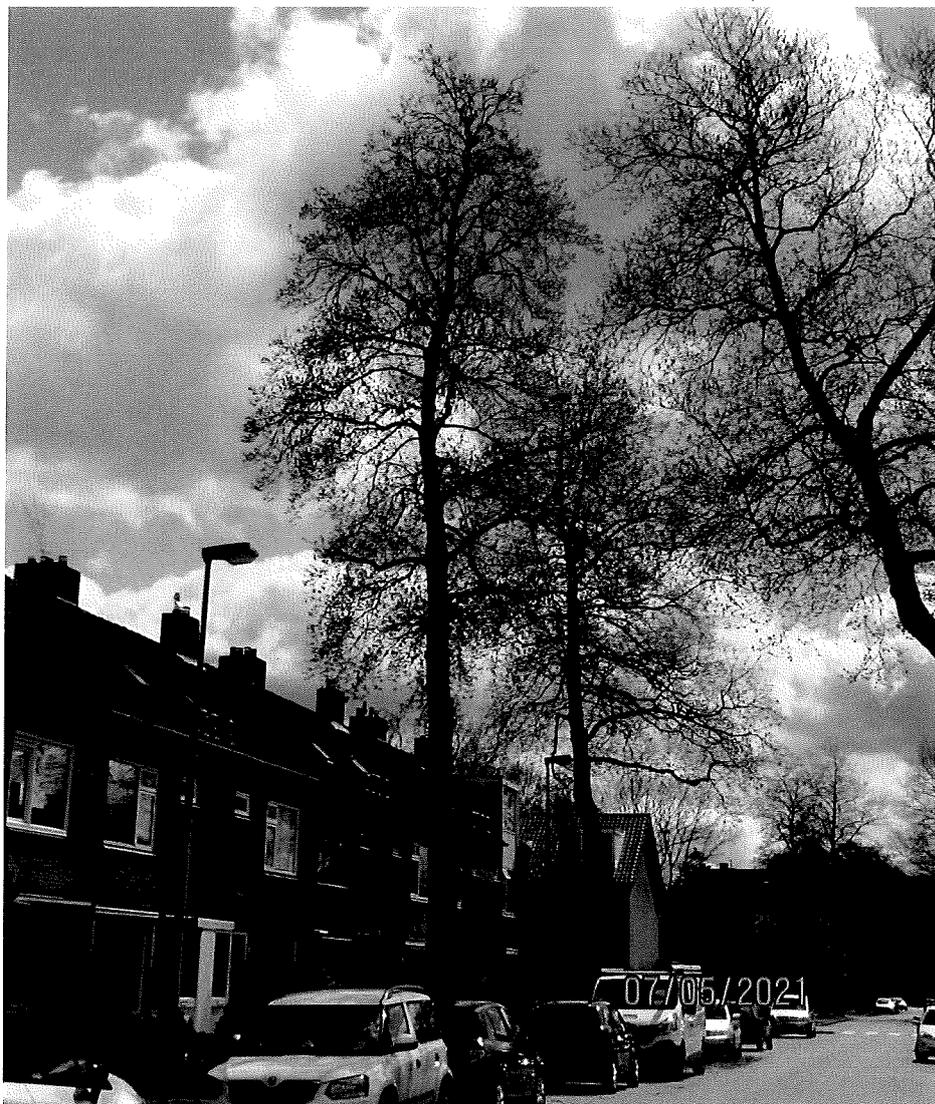
Erle 2: Gesamtansicht (Abb. 31).

Erle 2: Der Baum befindet sich in der späten Maturationsphase. Auch dieser Baum verfügt über eine sehr hoch angesetzte Krone. Die Absenkung der Vitalität in der oberen Krone ist deutlich zu erkennen. Diese wurde bisher durch baumpflegerische Maßnahmen nicht angemessen beachtet.
