Besluit omgevingsvergunning

NTO Bomen
Marjoleinstraat
Groningen

Groningen R130919 – NTO bomen Marjoleinstraat Groningen

**Boomadvies
Wilgen nabij
Onnemaheerd 84 te Groningen**

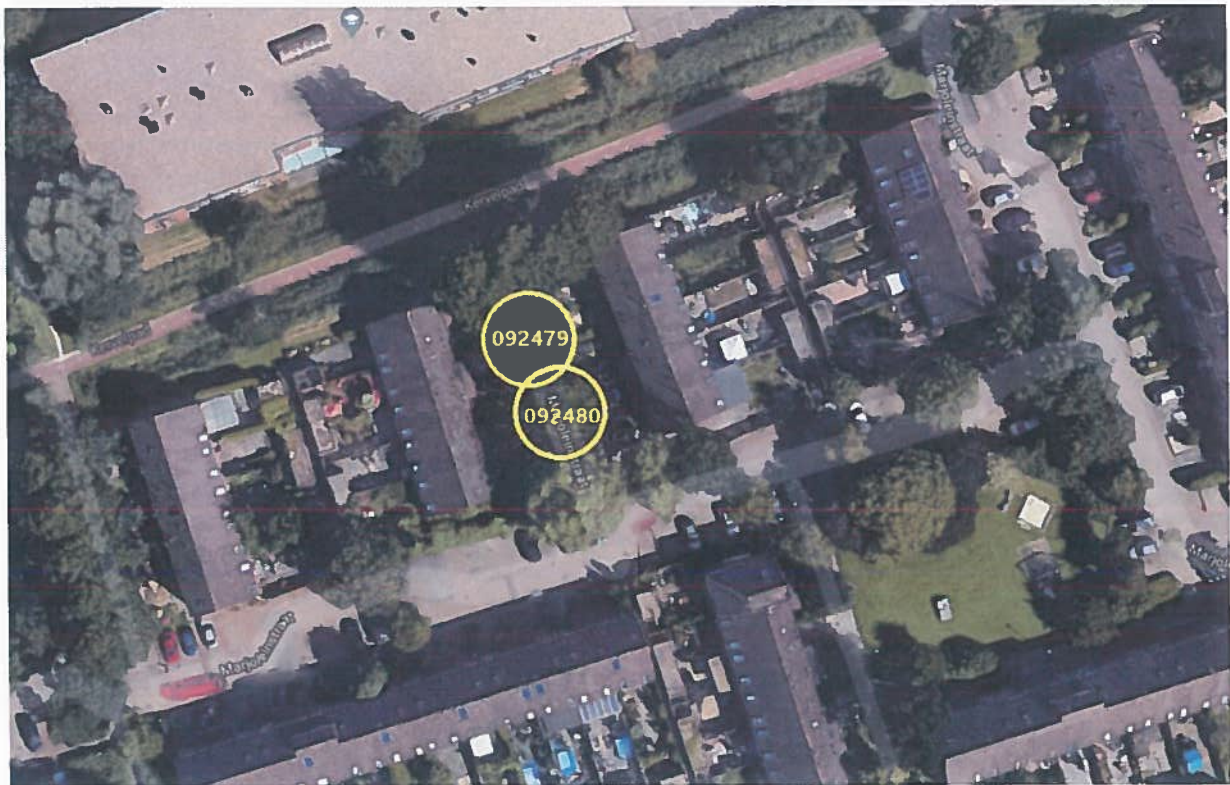
Afbeelding A: situering onderzoekslocatie Marjoleinstraat Groningen

De bomen staan in het gemeentelijk groenbeheersysteem geregistreerd met codering 092479 en 092480, betreffende bomen staan op een pleintje voorzien van verharding in de vorm van tegels (30 x 30 cm). De opritte en voortuinen van de huizen met nummer 75, 77, 79, 81, 83, 85, 87, 89, 91 en 93 grenzen aan genoemd pleintje; zie ook onderstaande afbeelding en afbeelding B.

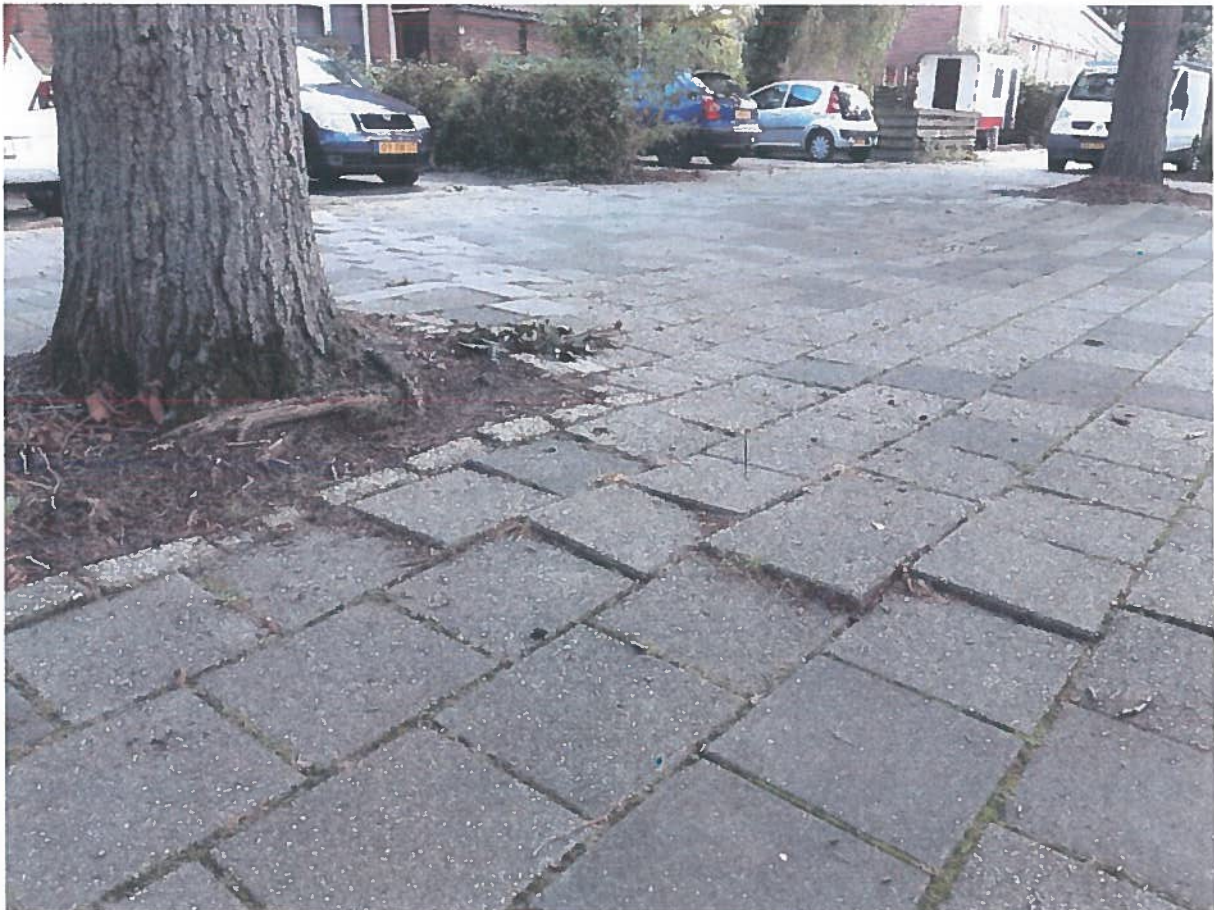
Foto 1: beeld van de groeiplaats van boom 092479 en 092480 (incl. wurgwortel en golvende tegelverharding als gevolg van wortelopdruk)

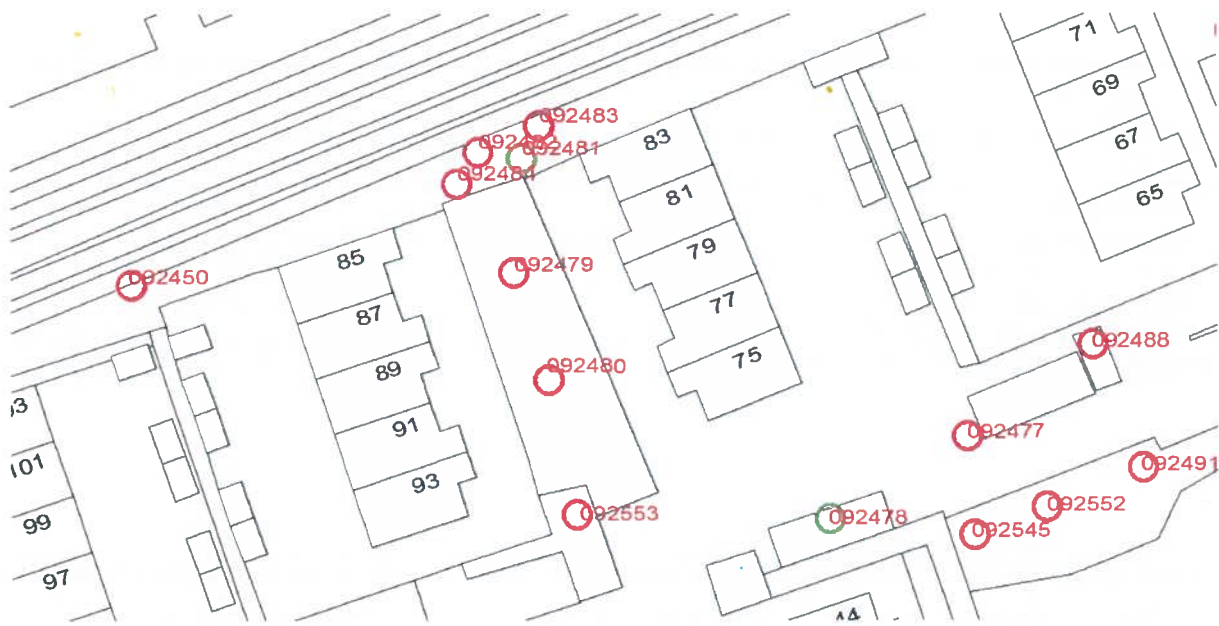
Afbeelding B: boomposities en codering

Tijdens een veldonderzoek (d.d. 10-09-2019) zijn de gegevens van de bomen 092497 en 092480 op deze locatie door ons geregistreerd. Aan de hand van een visuele boombeoordeling (VTA) zijn boomkenmerken als stamdiameter, boomhoogte, gebreken en conditie opgenomen (zie Hoofdstuk 3). De posities van de bomen, inclusief gemeentelijke boomcodering, staan weergegeven op onderstaande afbeelding en in bijlage 1.

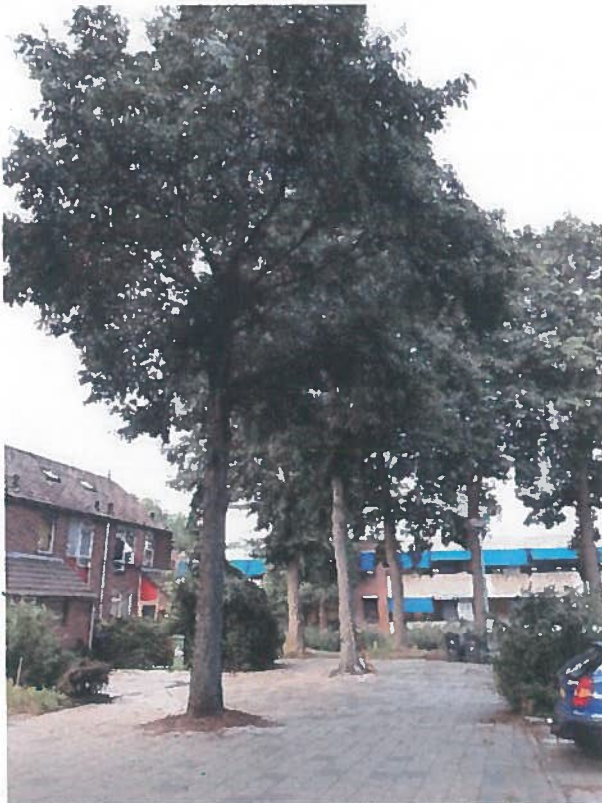
Foto 2: boombeeld en locatie (092480 op voorgrond)

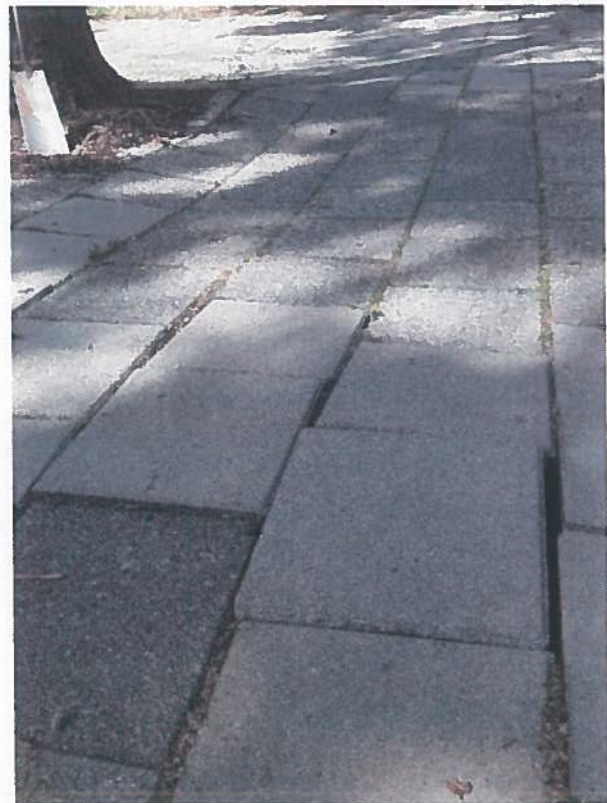
Foto 3: wortelopdruk bij nieuw aangebrachte tegels

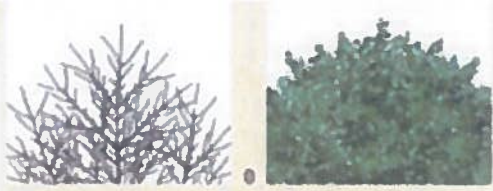
Bij de conditiebepaling van de bomen is gebruik gemaakt van vier classificaties, te weten; normaal (0), verminderd (1), sterk verminderd (2) en zeer slecht (3); zie ook onderstaande figuur. De conditieclassificatie in de bomenlijst betreft een momentopname, de toekomstverwachting in onderstaande figuur is derhalve indicatief hetgeen in deze rapportage nader toegelicht zal worden. Bij dit onderzoek is tevens kritisch gekeken naar soortspecifieke eigenschappen en bijbehorende standplaatseisen.

0. Normaal	10 - 15 jaar

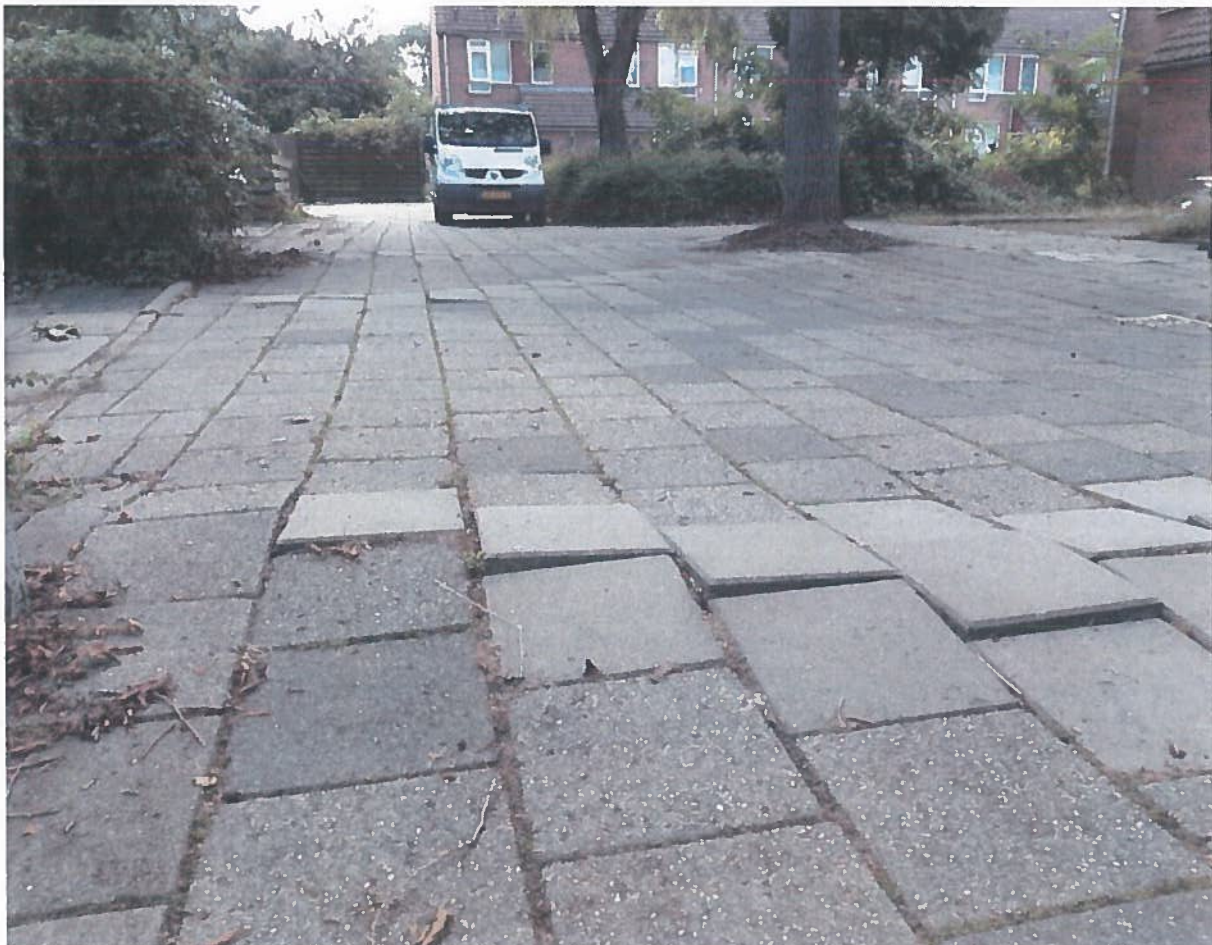
Foto 4: beeld van wortelopdruk bij nieuw aangebrachte tegels t.h.v. huisnr. 81

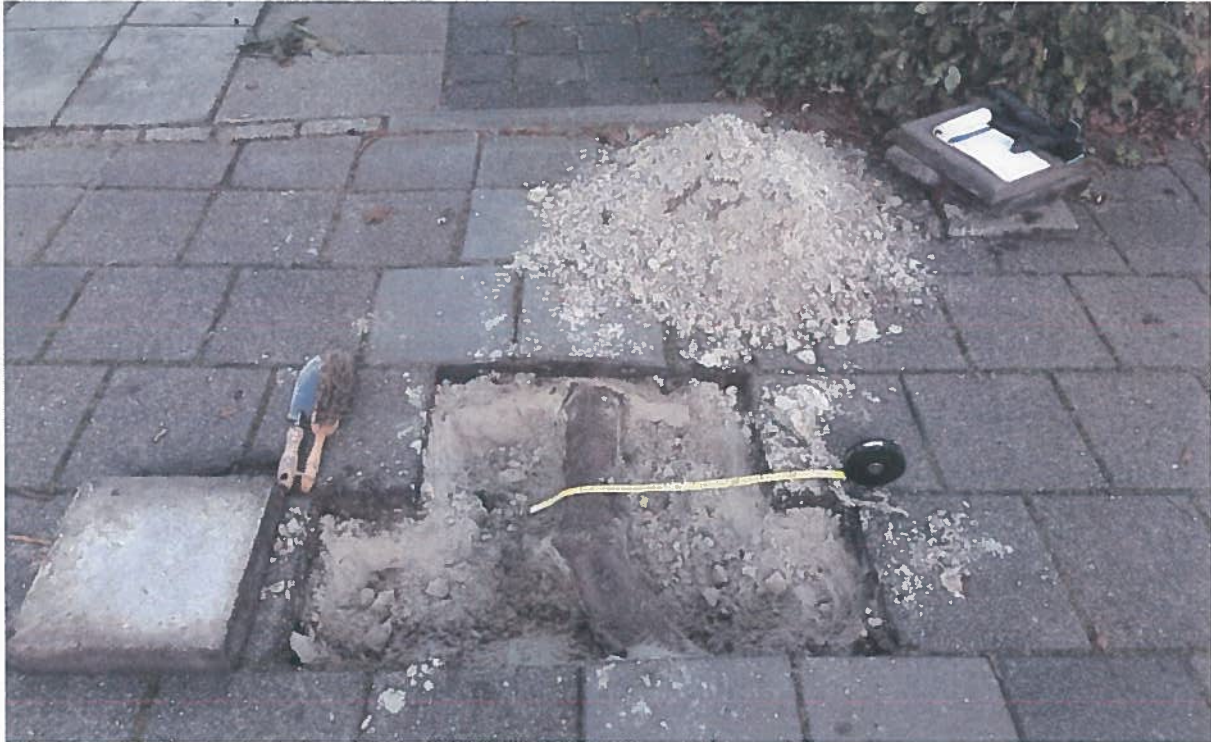
Er vindt oppervlakkige wortelgroei plaats richting de meer voedselrijke voortuinen, met wortelopdruk tot gevolg. Om de bodemopbouw en -samenstelling te kunnen bepalen zijn grondboringen uitgevoerd ter hoogte van proefsleuf 1 en 2.

Foto 5: beeld van vrijgegraven oppervlakkige beworteling

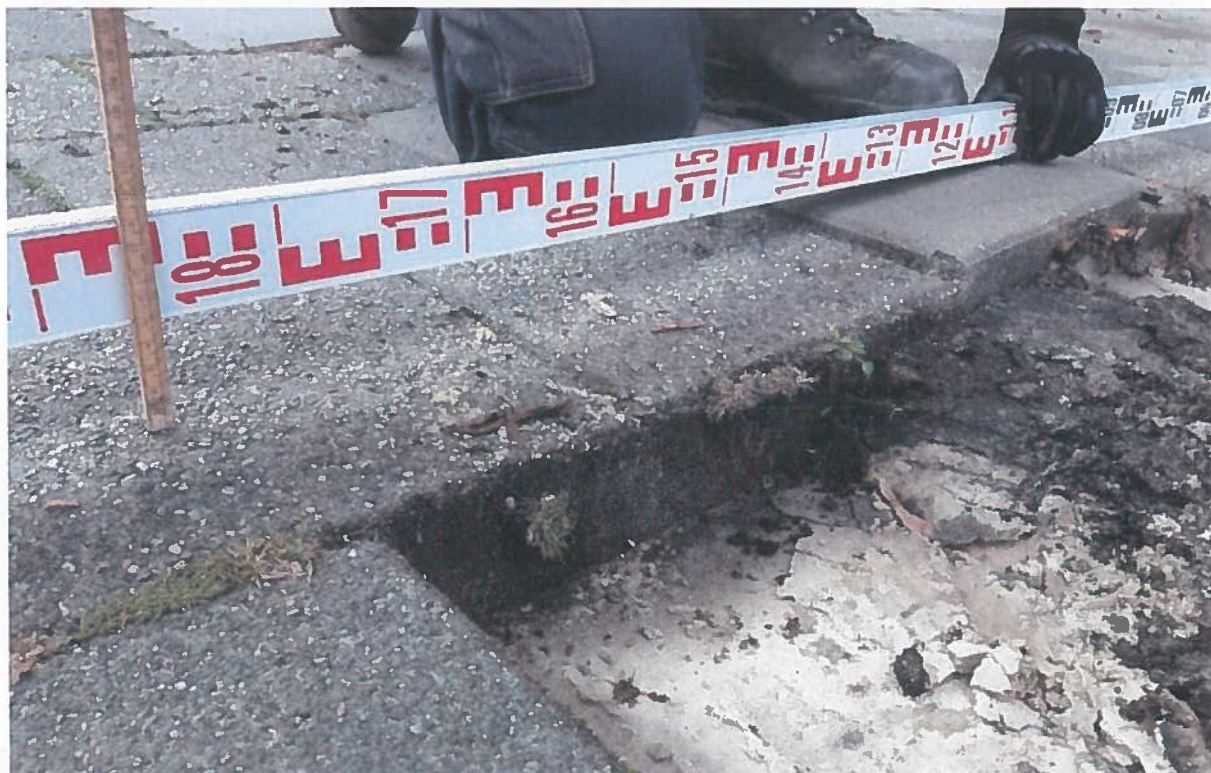
Foto 6: mate van wortelopdruk inzichtelijk gemaakt

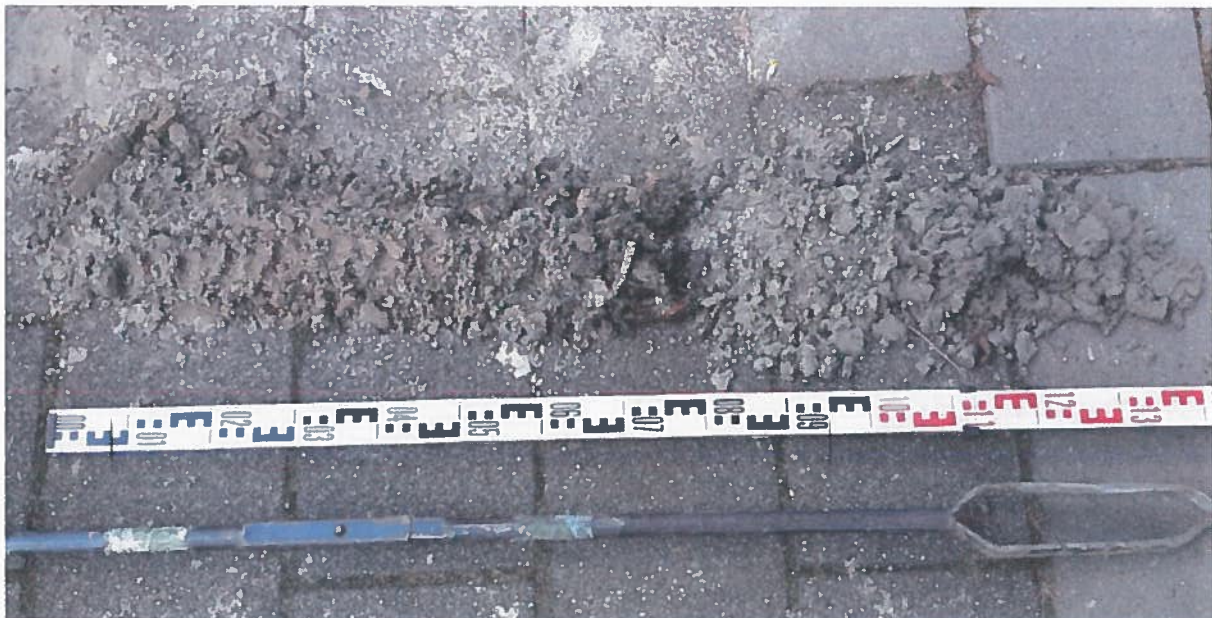
Cm – mv.	Omschrijving	Kleur
00 - 50	Fijn straatzand	grijs/geel
50 – 80	Zware, compacte klei met boomwortels tot 1 cm	grijs/bruin (roest)
80 - 115	Lemig fijn zand	grijs/geel
115 >	Kleilig zand (vochtig)	grijs

Foto 7: boring A t.h.v. proefseuf 1 (en boom 092480)

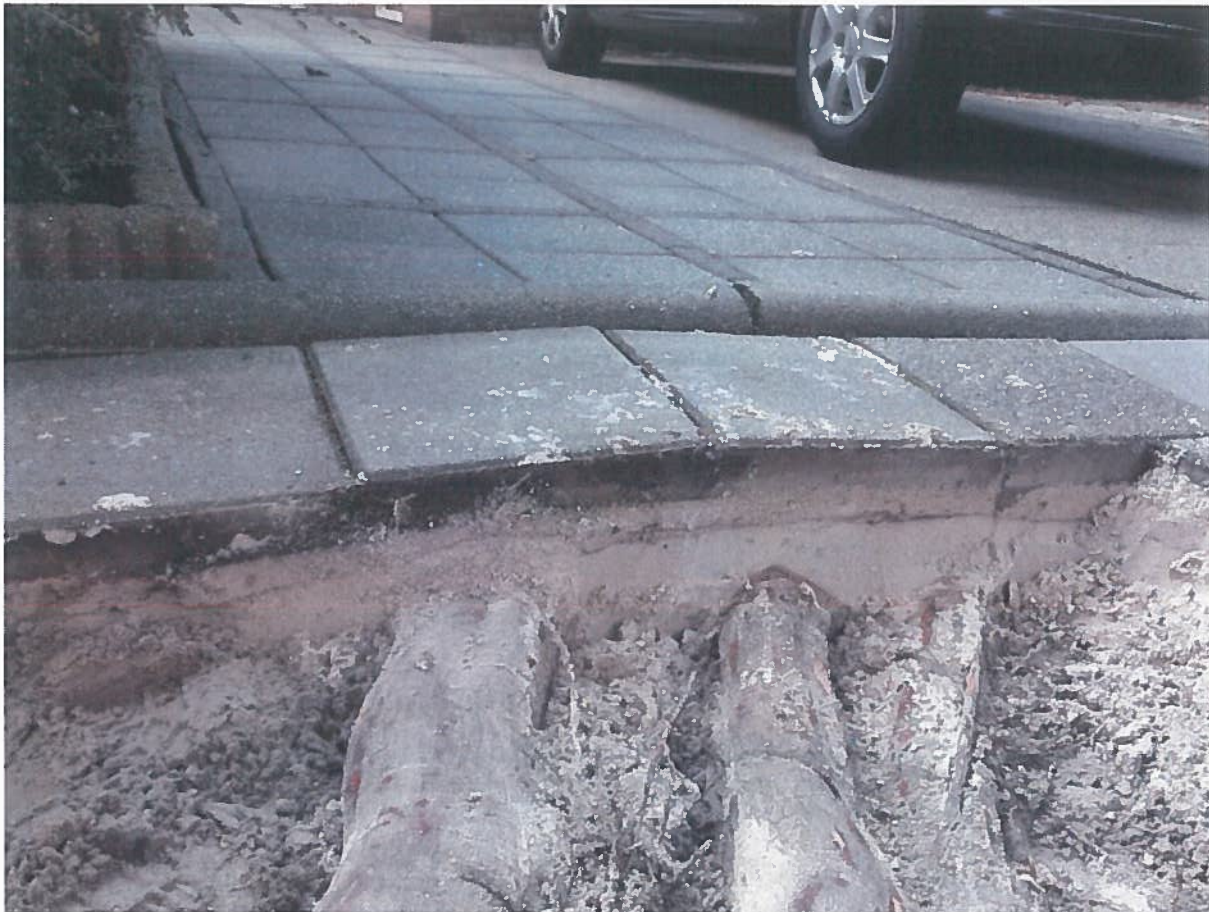
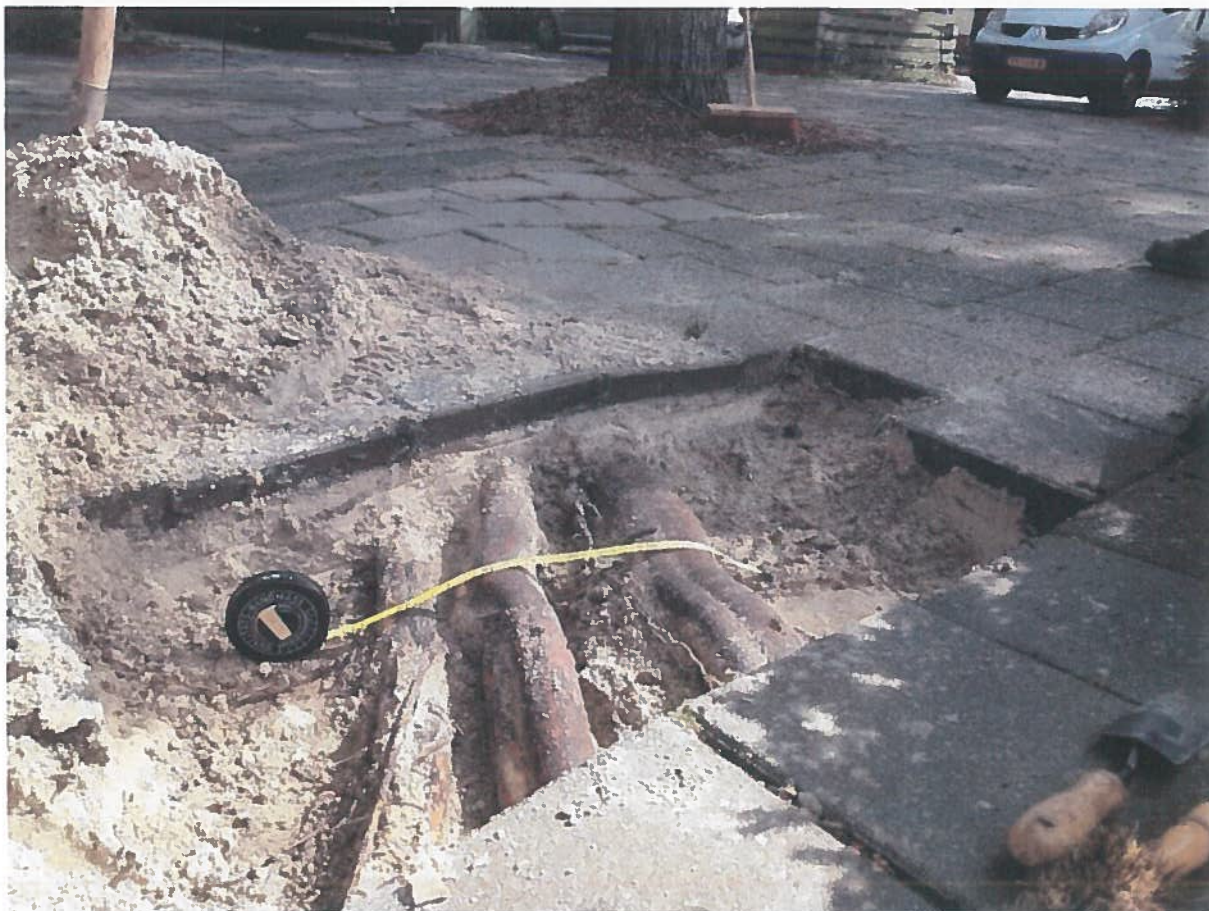
De dikkere oppervlakkige beworteling bevindt zich direct onder de bestrating (zie ook onderstaande foto's). In de proefsleuf vlak voor de oprit van huisnummer 89 zijn drie omvangrijke boomwortels aangetroffen met een diameter van ca. 10 tot 12 cm.

Genoemde beworteling strekt zich uit tot onder de oprit(ten) en beplantingsvakken/voortuinen. Als gevolg van kleine plantvakjes in combinatie met de heersende bodemopbouw- en samenstelling gaan de bomen op zoek naar vocht en nutriënten. Het gevolg is zichtbaar in de vorm van een aantal dikke boomwortels die oppervlakkig richting de opritten/voortuinen groeien en wortelopdruk veroorzaken.

Foto 8: beworteling in proefseuf 1 (t.h.v. boom 092480)

Foto 9: beworteling in proefseuf 1 (t.h.v. boom 092480)

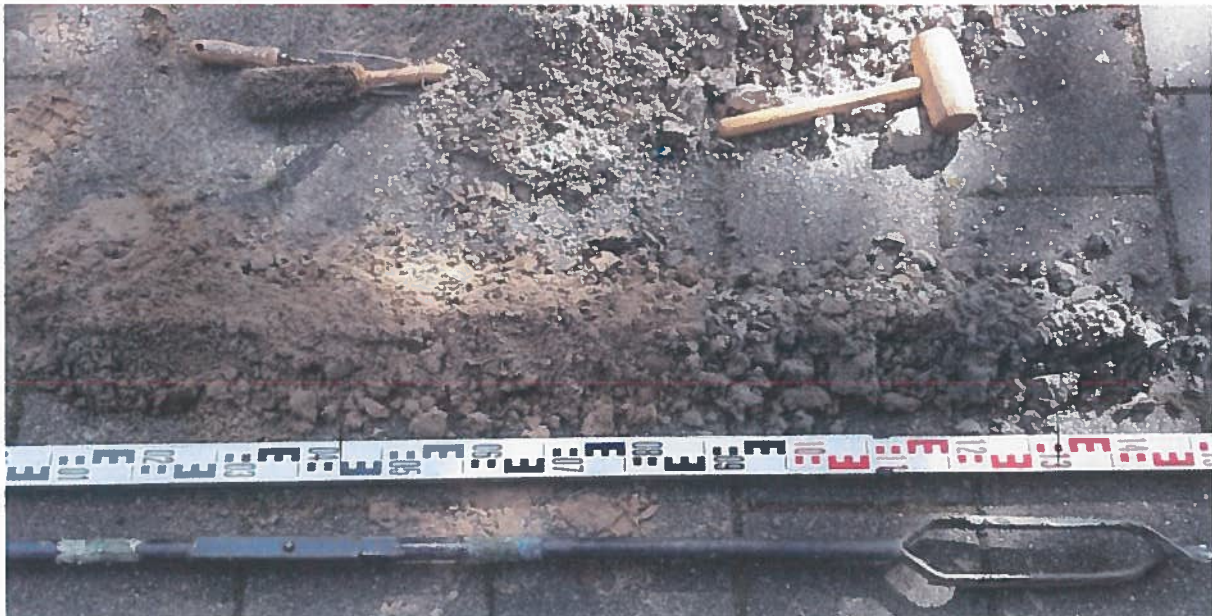
Cm – mv.	Omschrijving	Kleur
00 - 20	Matig fijn straatzand	grijs/geel
20 – 85	Matig fijn straatzand	geel
85 - 125	Zeer fijn lemig zand	grijs
125 >	Zeer fijn kleiig zand (vochtig)	grijs

Foto 10: boring B t.h.v. proefsleuf 2 (en boom 092479)

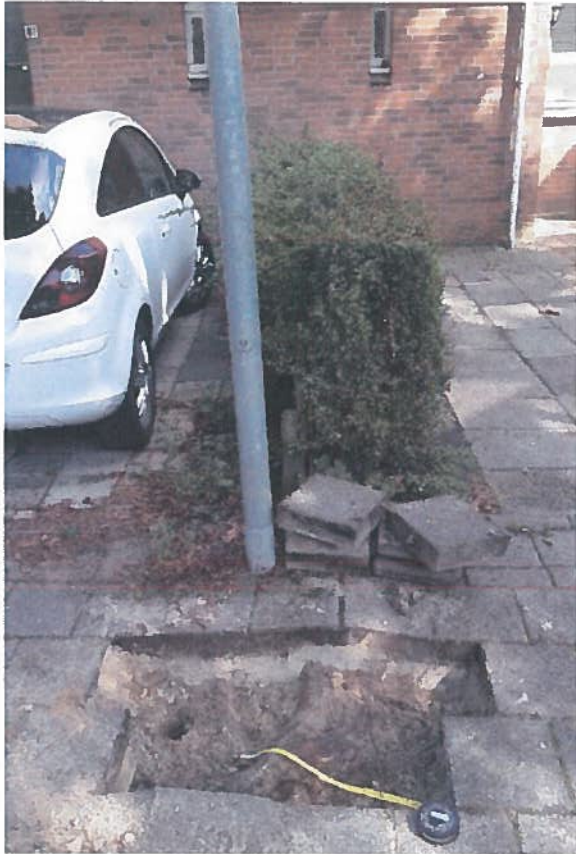
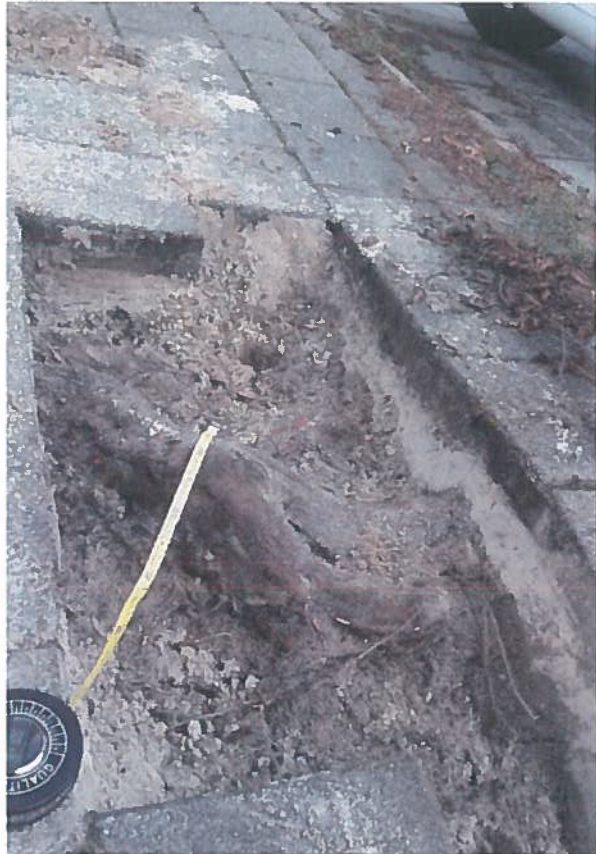
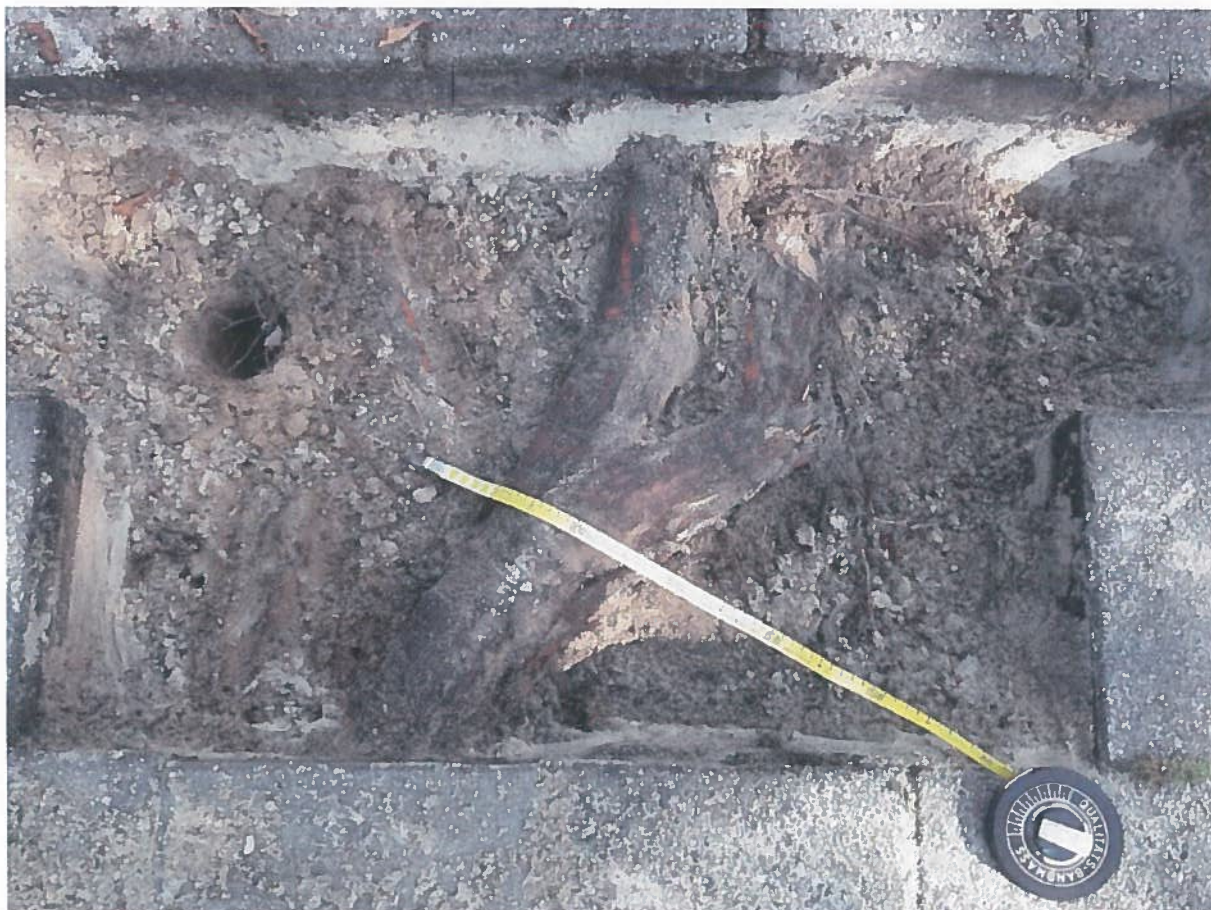
De dikkere oppervlakkige beworteling bevindt zich direct onder de bestrating (zie ook onderstaande foto's). In de proefsleuf vlak voor een beplantingsvak/voortuin tussen de opritten van huisnummer 79 en 81 is een omvangrijke boomwortel aangetroffen met een diameter van ca. 13 cm.

Genoemde beworteling strekt zich uit tot onder de oprit(ten) en beplantingsvakken/voortuinen. Als gevolg van kleine plantvakjes in combinatie met de heersende bodemopbouw- en samenstelling gaan de bomen op zoek naar vocht en nutriënten. Het gevolg is zichtbaar in de vorm van een aantal dikke boomwortels die oppervlakkig richting de opritten/voortuinen groeien en wortelopdruk veroorzaken.

Foto 11: positie proefseuf 2 (t.h.v. boom 092479)

Foto 12: beworteling in proefseuf 2

Foto 13: beworteling in proefseuf 2 (t.h.v. boom 092479); incl. positie boorgat boring B

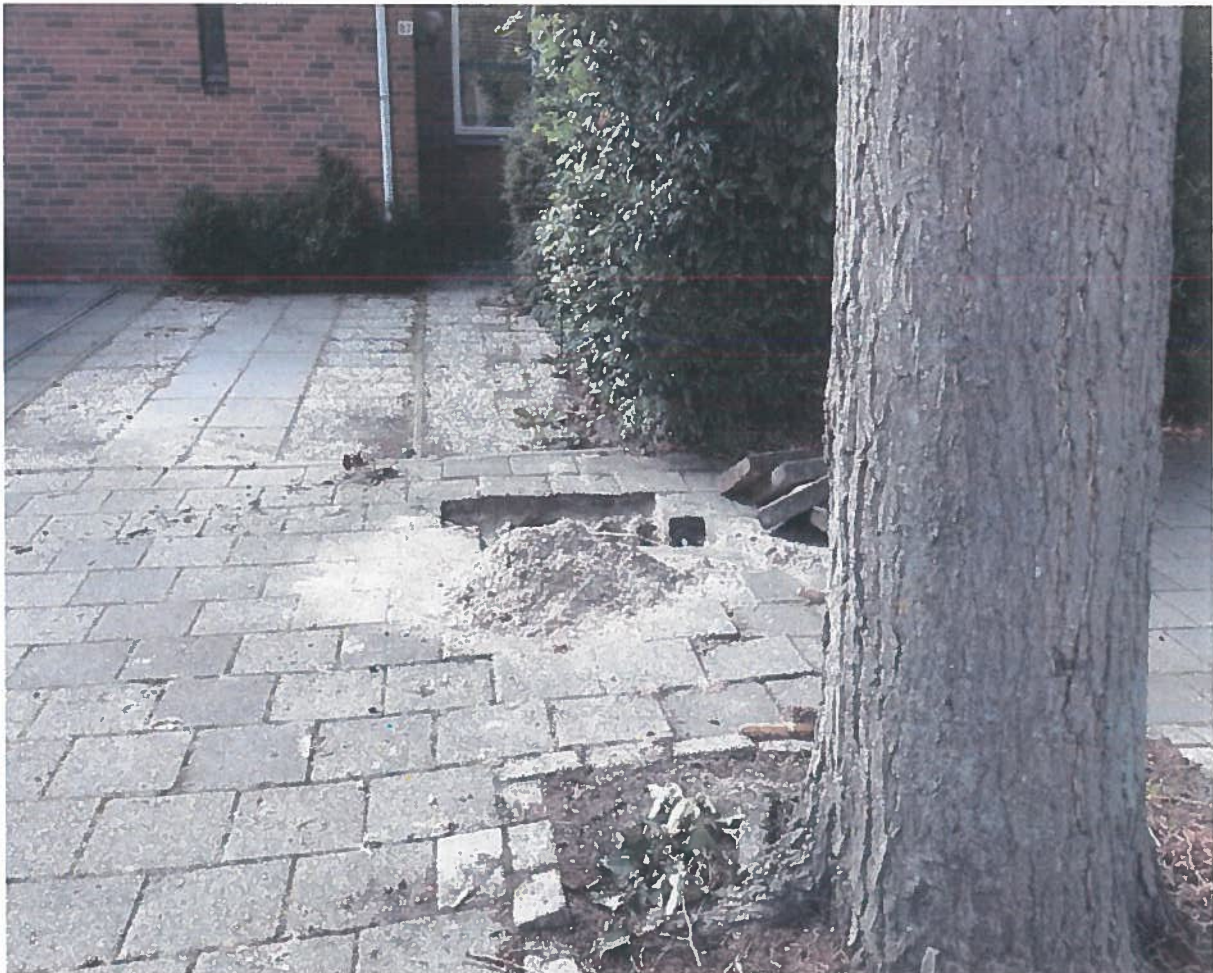
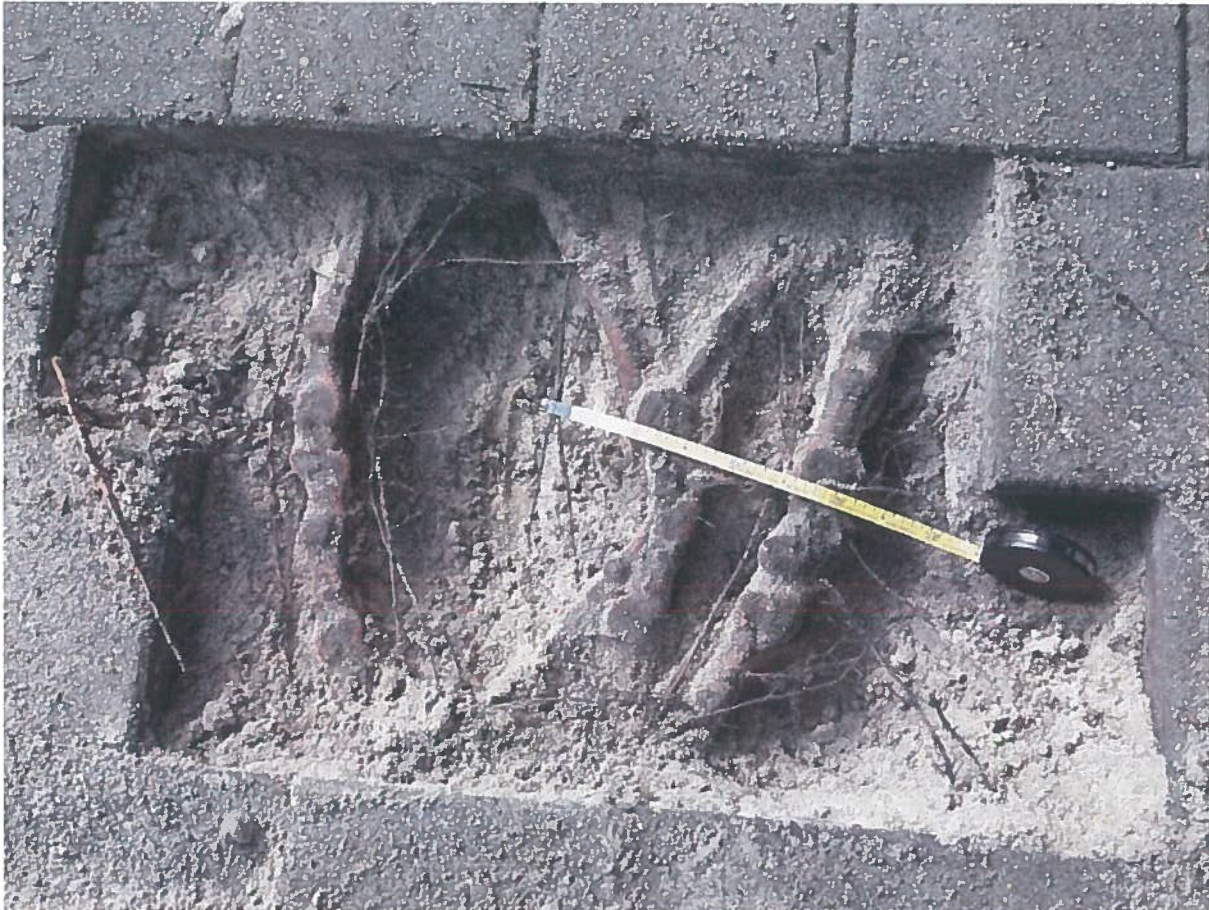
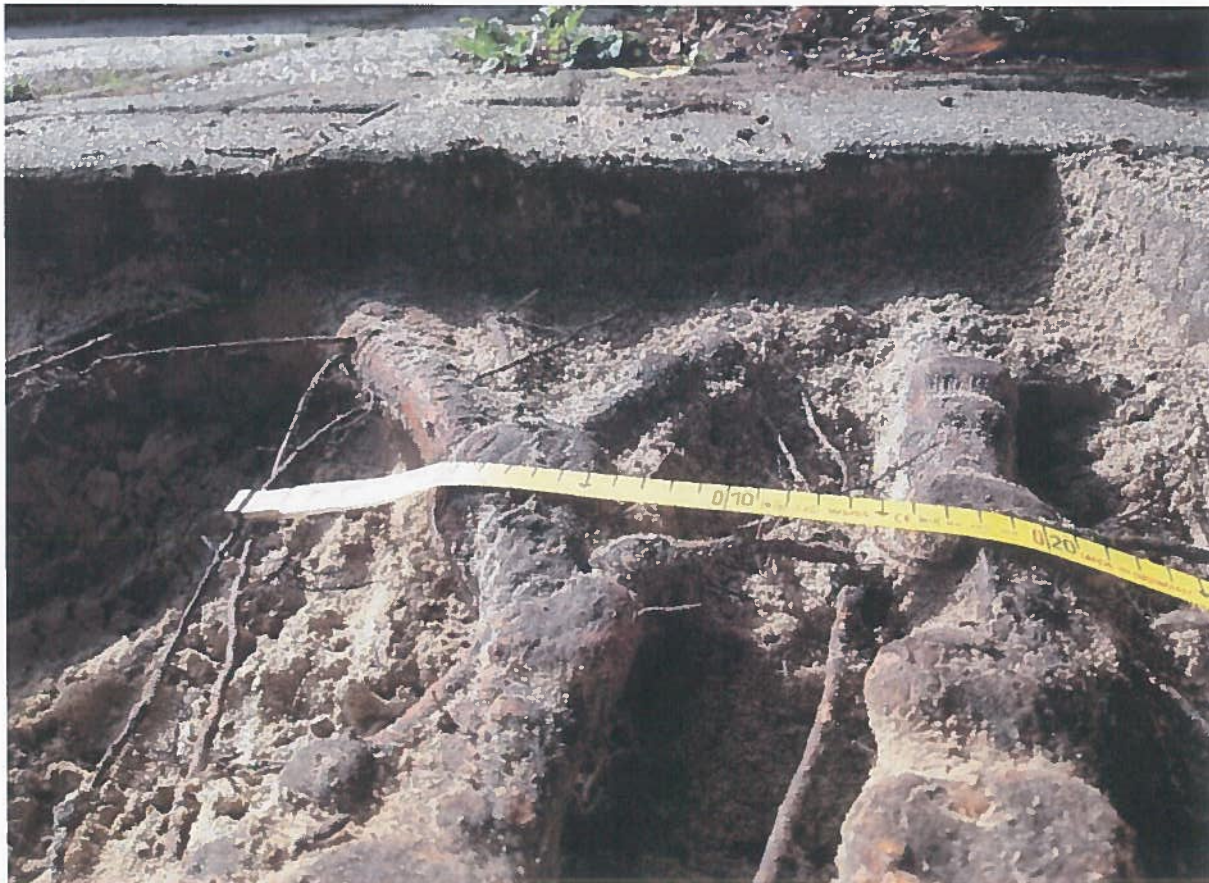
De dikkere oppervlakkige beworteling bevindt zich direct onder de bestrating (zie ook onderstaande foto's). In de proefsleuf vlak voor een beplantingsvak/voortuin van huisnummer 87 zijn drie boomwortels aangetroffen met een diameter van ca. 5 cm.

De bestrating ter hoogte van deze proefsleuf is, in tegenstelling tot de bestrating ter hoogte van de overige proefsleuven, niet recentelijk vervangen. De oppervlakkige beworteling is op deze positie aan de bovenzijde afgeplat als gevolg van verkeersbelasting. Genoemde beworteling strekt zich uit tot onder de oprit(ten) en plantvakken/voortuinen.

Foto 14: positie proefsleuf 3 (t.h.v. boom 092479)

Foto 15: afgeplatte beworteling in proefseuf 3 (t.h.v. boom 092479)

Foto 16: beworteling in proefseuf 3 (t.h.v. boom 092479)

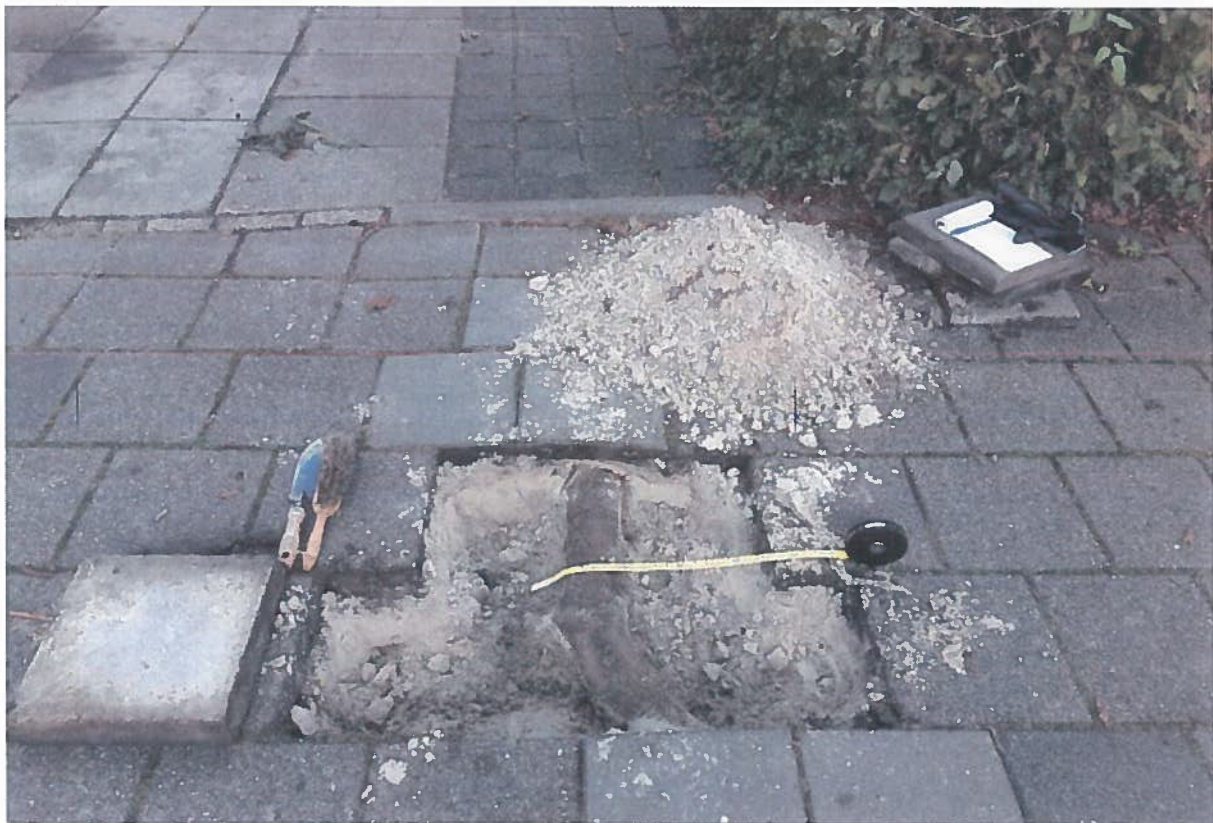
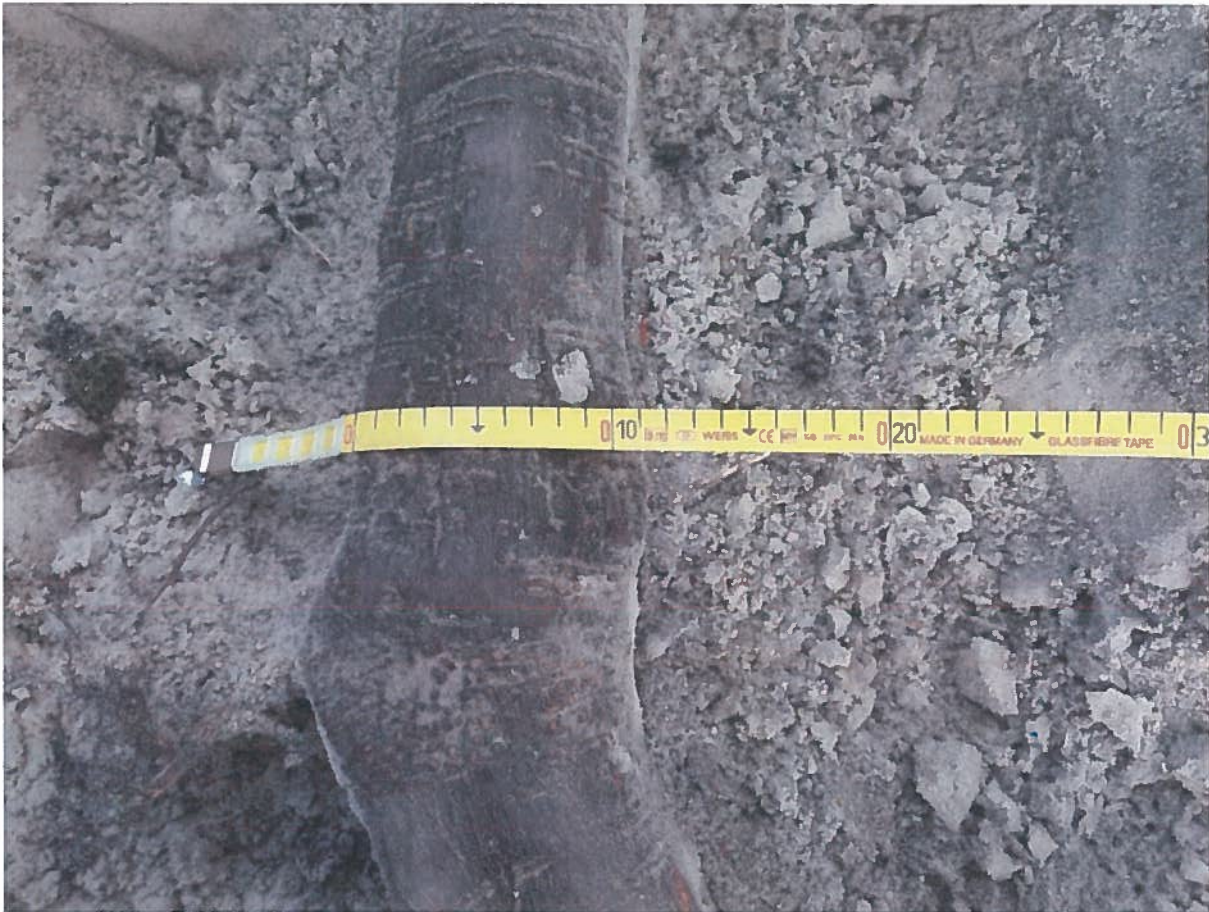
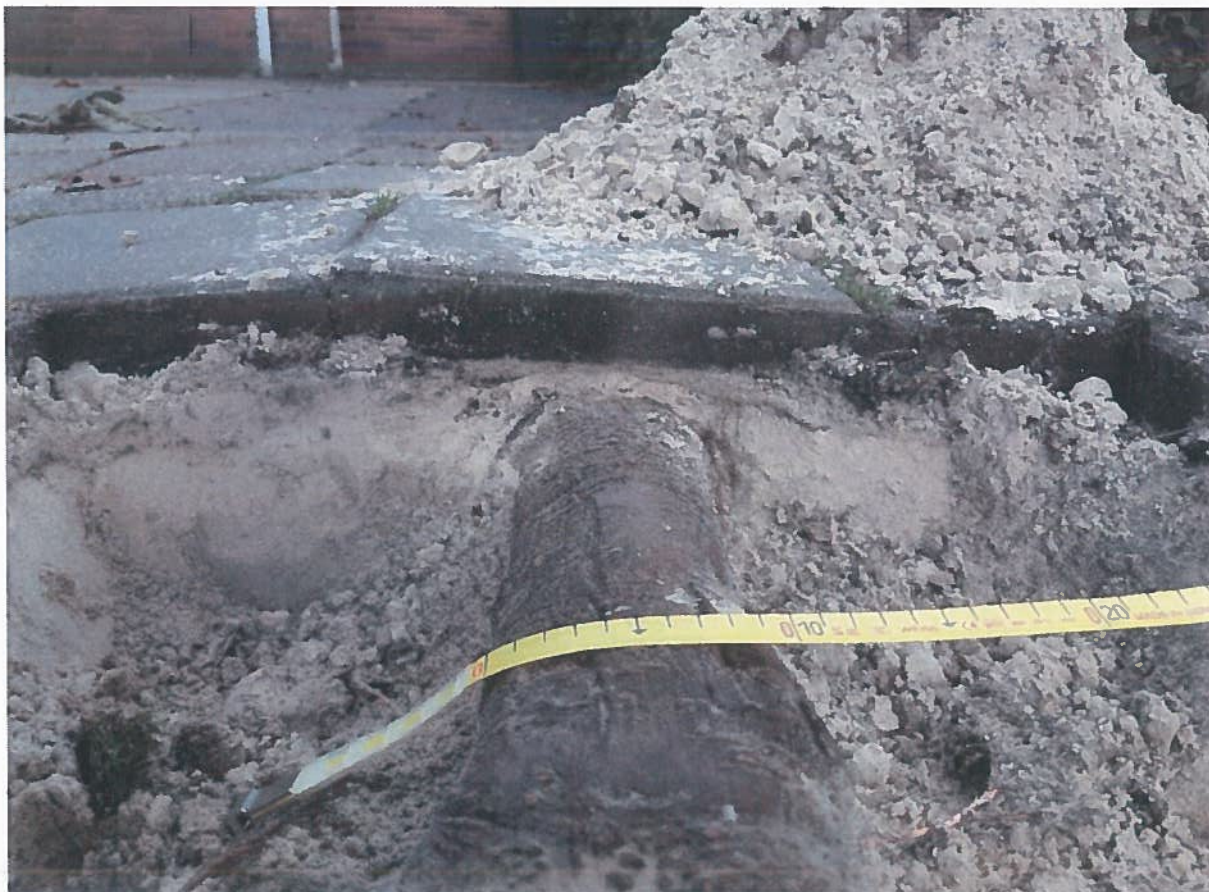
De dikkere oppervlakkige beworteling bevindt zich direct onder de bestrating (zie ook onderstaande foto's). In de proefsleuf vlak voor een beplantingsvak/voortuin van huisnummer 79 is een boomwortel aangetroffen met een diameter van ca. 10 cm.

De oppervlakkige beworteling vertoont scheurvorming als gevolg van verkeersbelasting, de tegels liggen als het ware los op de boomwortel. Genoemde beworteling strekt zich uit tot onder de oprit(ten) en plantvakken/voortuinen.

Foto 17: beworteling in proefseuf 4 (t.h.v. boom 092480)

Foto 18: beworteling in proefseuf 4 (t.h.v. boom 092480)

Foto 19: beworteling in proefseuf 4 richting de oprit van huisnummer 79 (t.h.v. boom 092480)

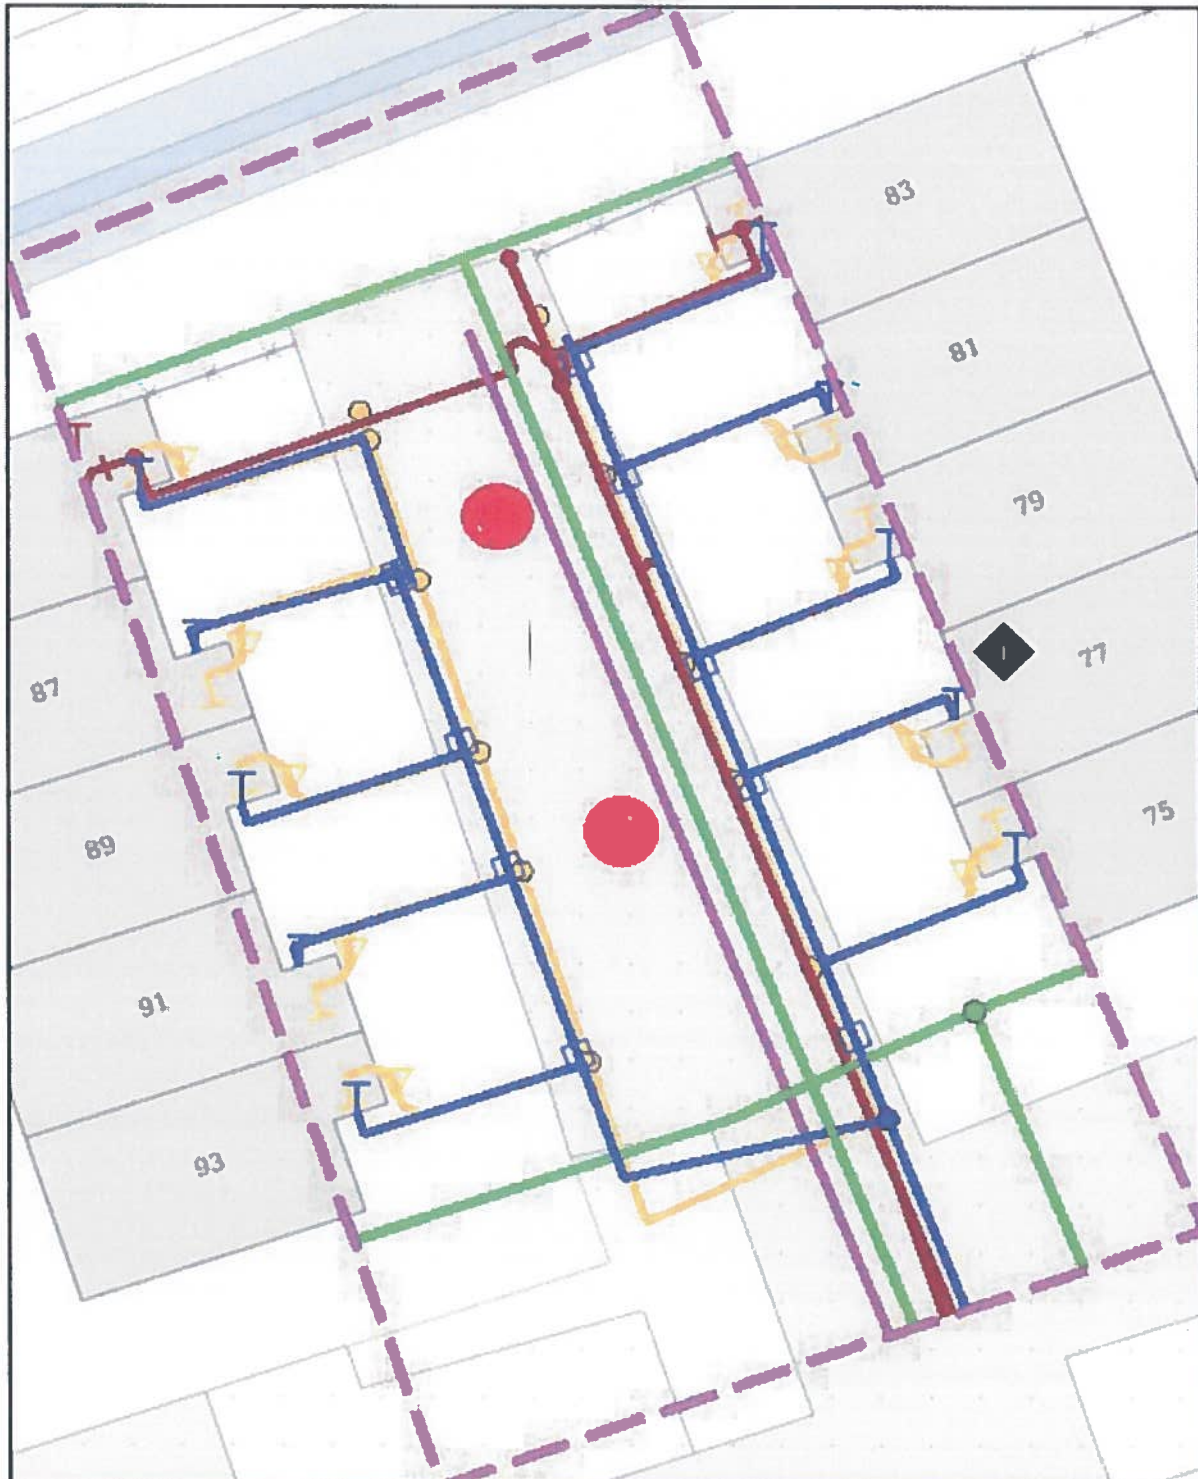
Uit de onderzoeken en de verzamelde informatie blijkt dat de meeste kabels en leidingen aan de buitenzijde van het plein zijn gesitueerd. Op de KLIC-tekeningen zijn in de nabijheid van beide boomspiegels een gemeentelijk riool en datakabels (Ziggo/KPN) ingetekend.

Afbeelding D: posionering kabels en leidingen (stamposities zijn rood gemarkeerd)

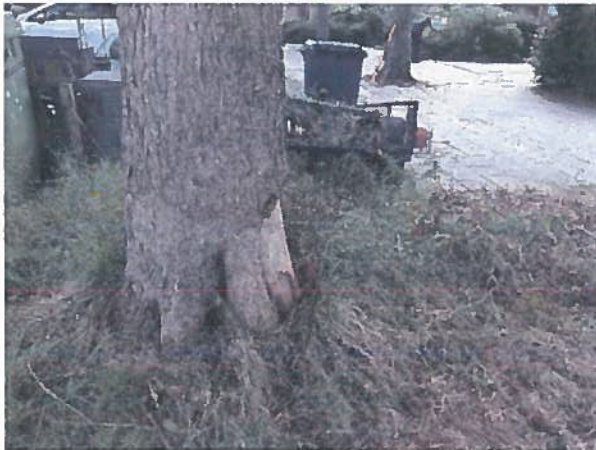
In de aan het plein grenzende gemeentelijke groenstrook staan drie hybride elzen (*Alnus×spaethii* 'Spaeth') met boomcode 092482, 092483 en 092484. Betreffende bomen beschikken over gebreken als dood hout, stamvoetschade, stamvoetholte (houtrot) en een ingegroeide maaischadepaal (zie ook onderstaande foto's).

Foto 20: stamvoetschade en -holte bij boom 092483
