Besluit omgevingsvergunning

NTO Bomen
Marjoleinstraat
Groningen

Groningen R130919 – NTO bomen Marjoleinstraat Groningen

**Boomadvies
Wilgen nabij
Onnemaheerd 84 te Groningen**

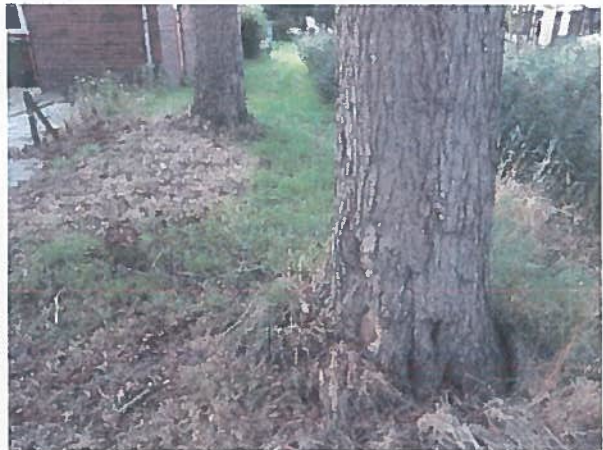
Foto 21: lichte stamvoetschade bij boom 092482

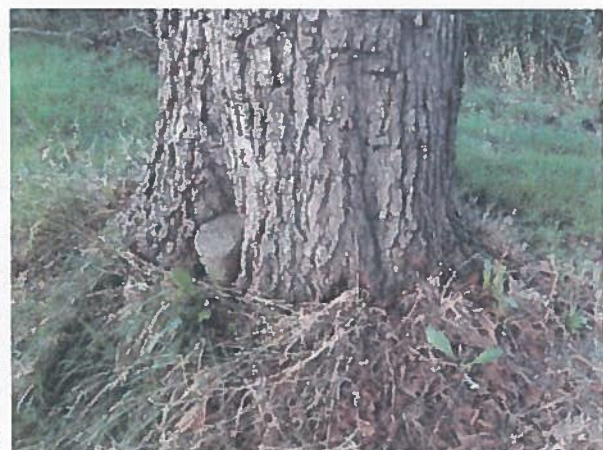
Foto 23: oude maaischadepaal bij boom 092484

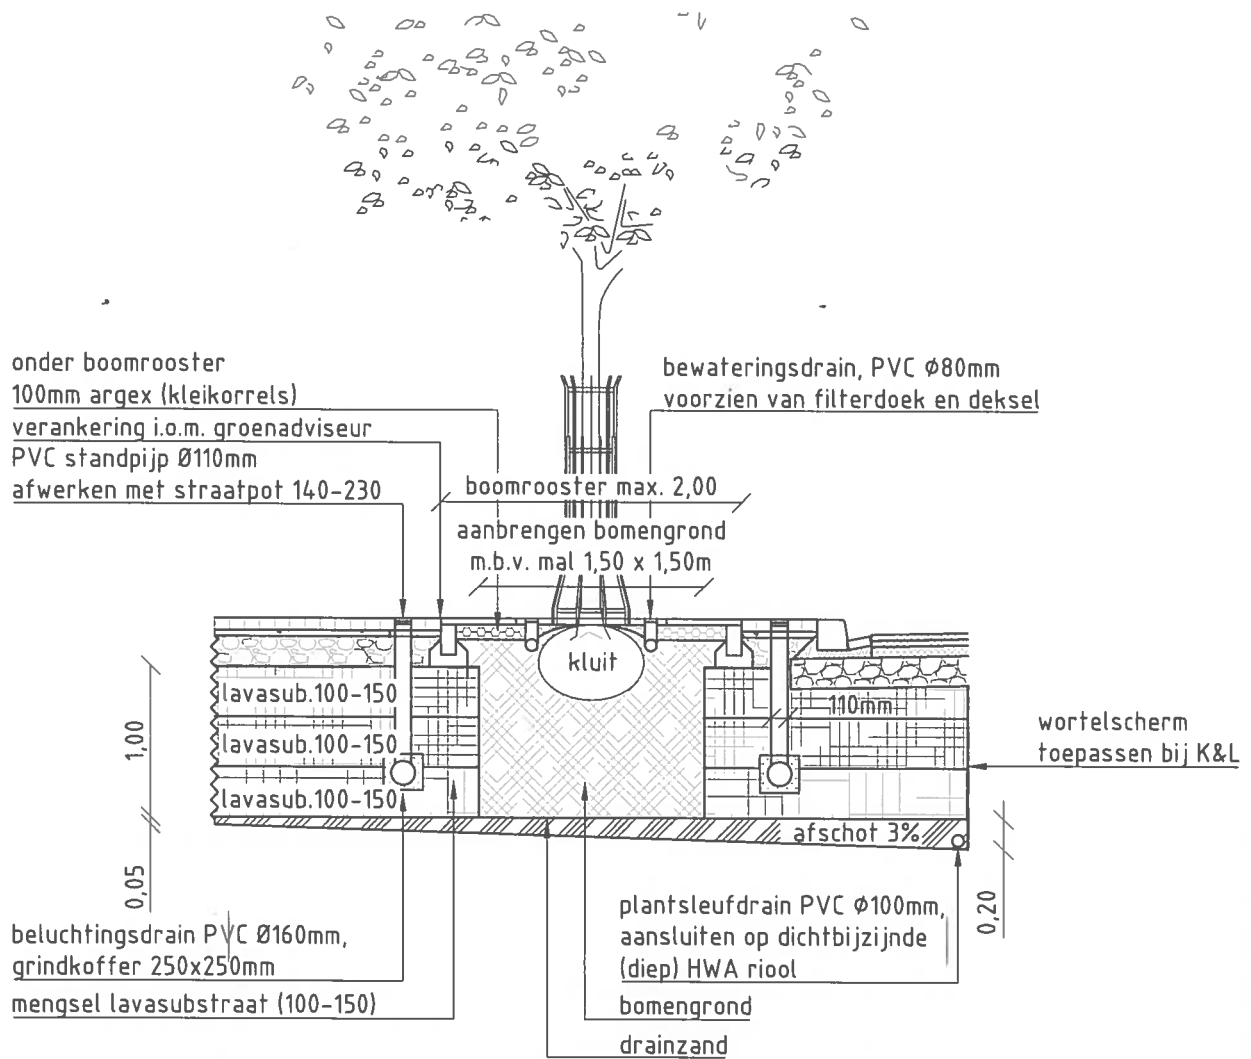
4. Tekening 3.1.5. - Principe detail – Boom in verharding (zware belasting)

Afwerken open boomspiegel:

- Afhankelijk van ontwerp met:
- 60mm basaltsplit 16/32
 - ca. 80mm gralux
 - teelgrond

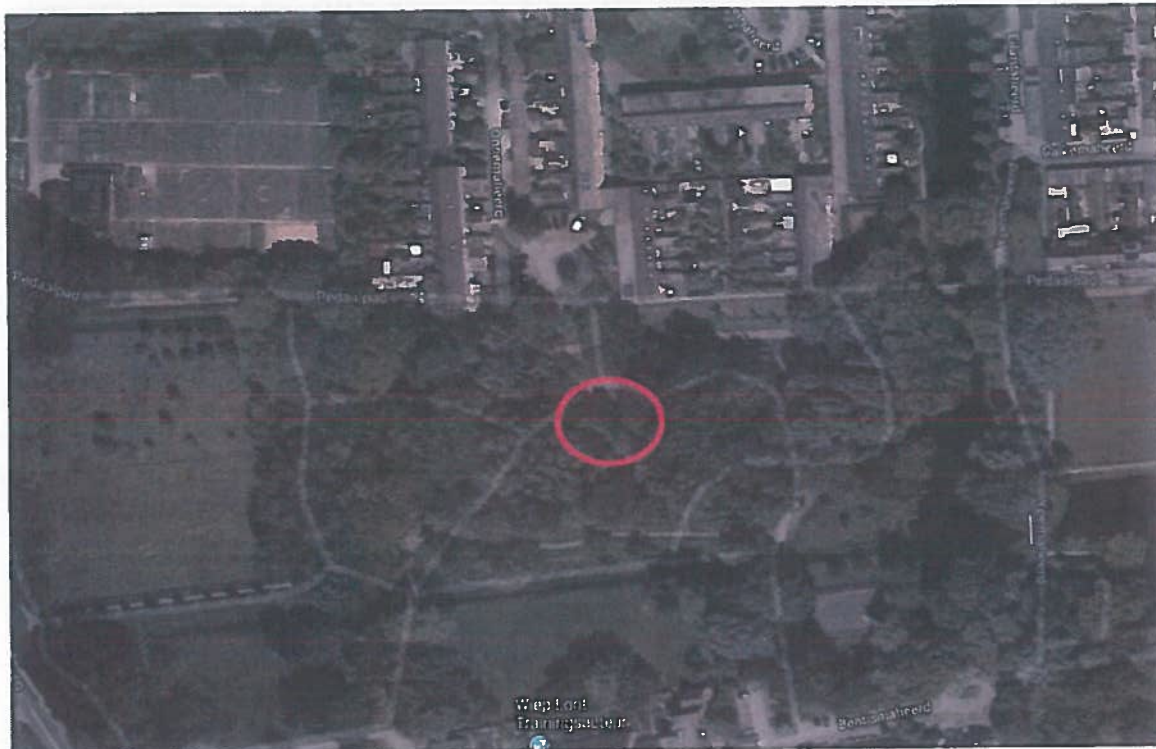
De te beoordelen bomen staan in de 'groene long' van de wijk Beijum en wel ter hoogte van Onnemaheerd 84-85 in de wijk Beijum te Groningen.

In het rode kader de locatie van de onderzoeken bomen
