VTA formulier

VTA - Doc's en foto's

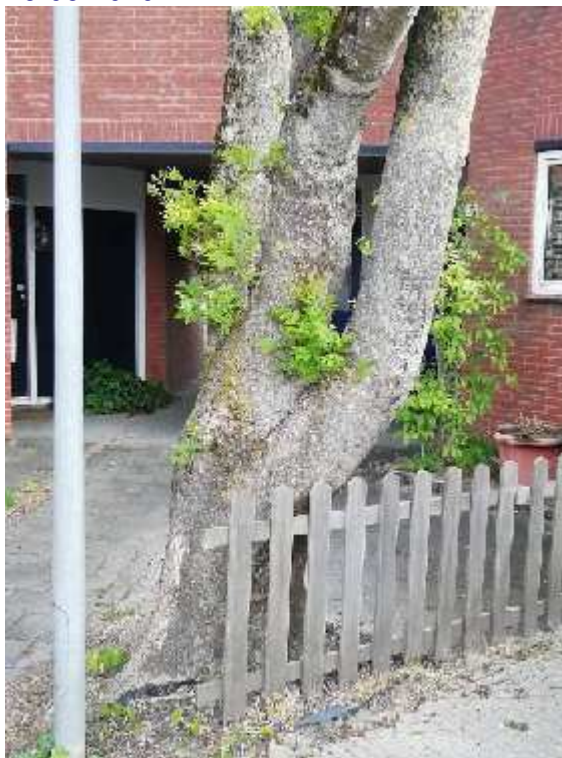
| Risicoaanduiding | Wortelprobleem |

Boom geeft veel overlast en is getoets door VTH, zie bijlage  
 Boom kappen en herplanten op een andere locatie

| Beheermaatregel | Kappen boom |

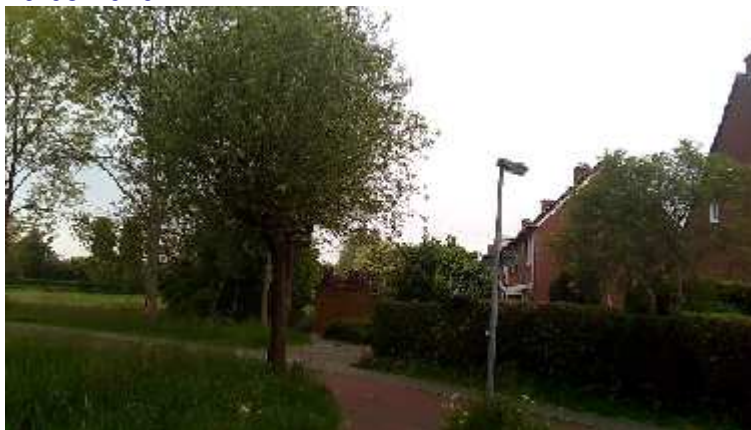
knotwilg, met stamschade is al voor een deel  
 weg gerot  
 stabiliteit is slecht, stam beweegt als je er tegen  
 aan drukt.

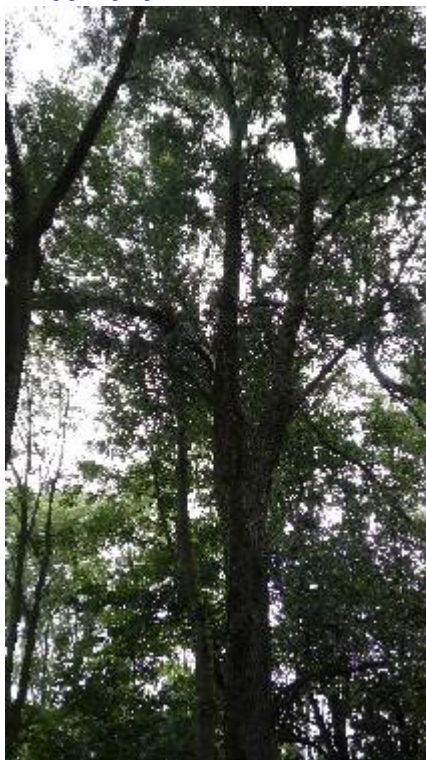
kroonschade door uitgescheurde plakoksel.  
Er zitten nog meer plakoksels in deze boom  
Waardoor er een grote kans is op verder  
uitscheuren van de kroon

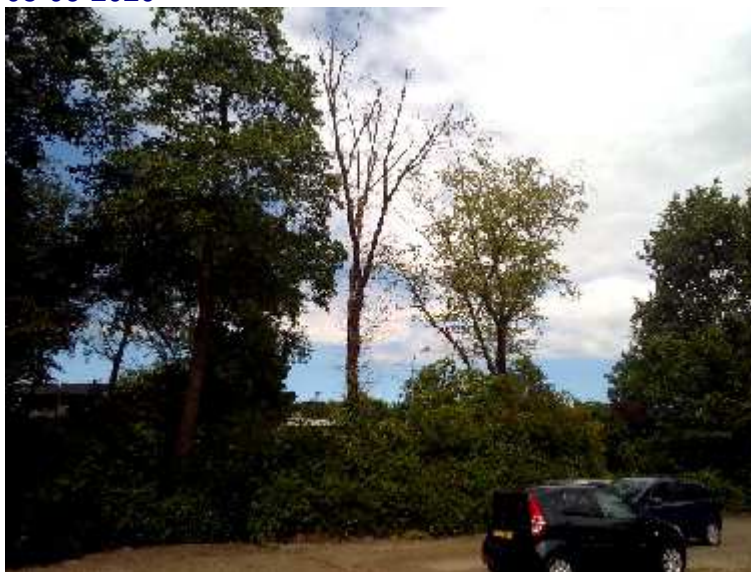
Tijdens oud en nieuw heeft men een "vreugde" vuur op de rotonde gemaakt.  
Stamvoet en de stam hebben ernstige schade opgelopen(onherstelbaar)  
Schade loopt van stamvoet tot aan de top

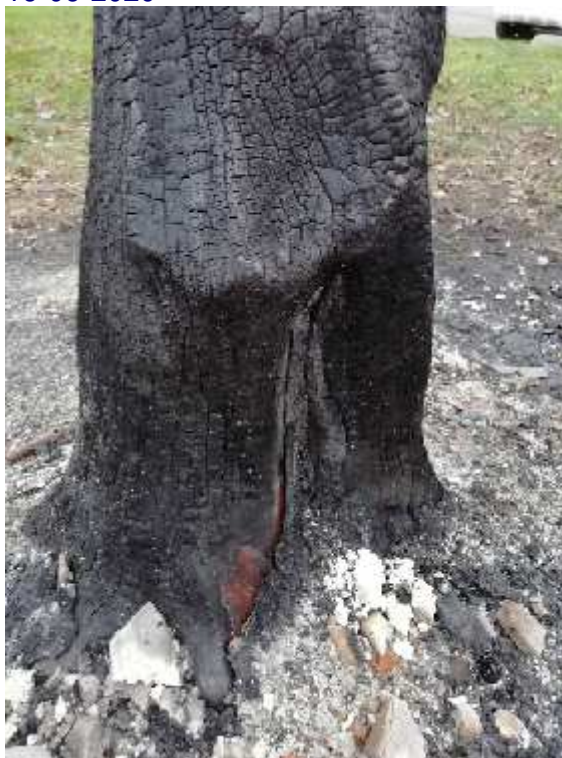
Berk heeft tijdens oud en nieuw ernstige  
(onherstelbaar) stamvoet/stam schade  
opgelopen

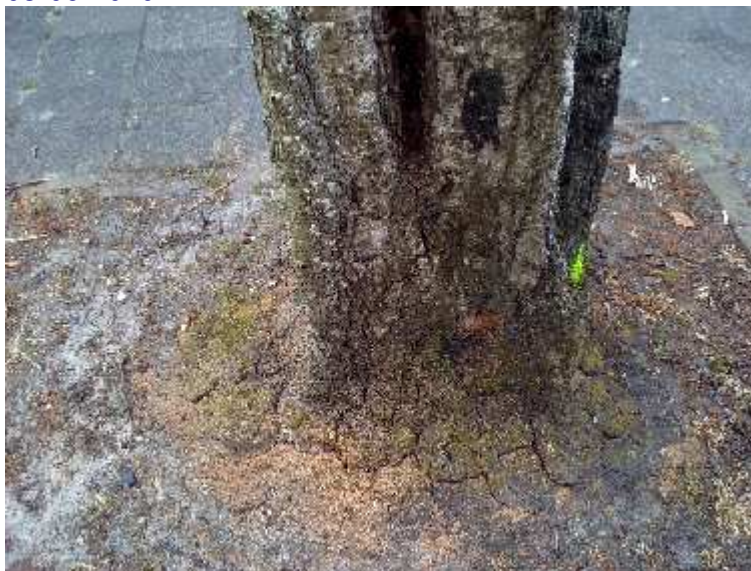
boom is aangetast door zwam en heeft nog  
 minimale restwand.  
 oostkant stamvoet klinkt hol en is volledig rot

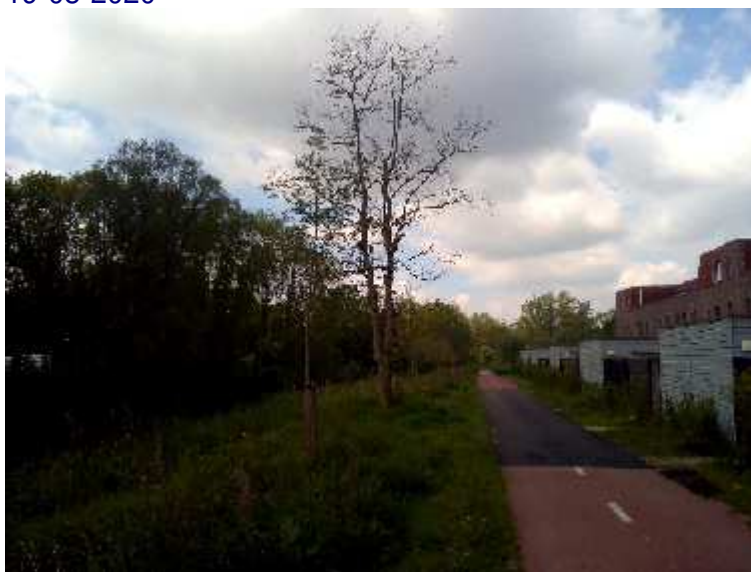
| Controle boomveiligheid | Stamschade<br>Kroonschade |
| Eindconclusie | ernstige brandschade , aan een kant van onder tot boven beschadigd. |

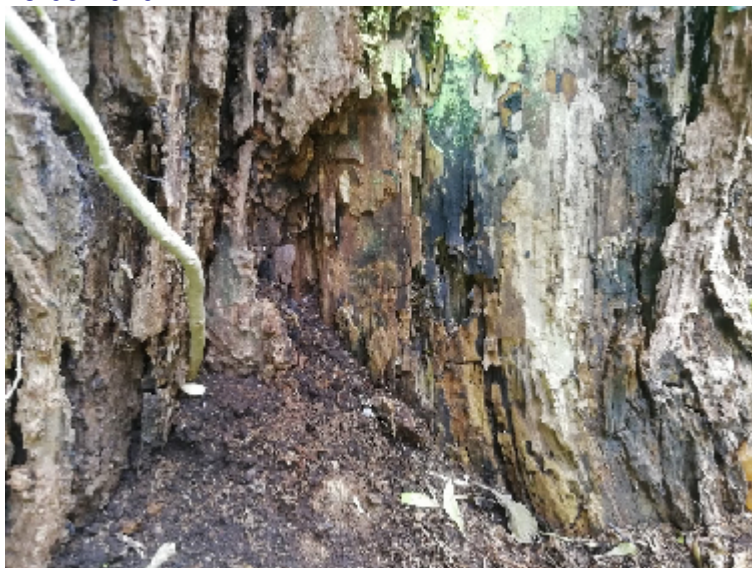
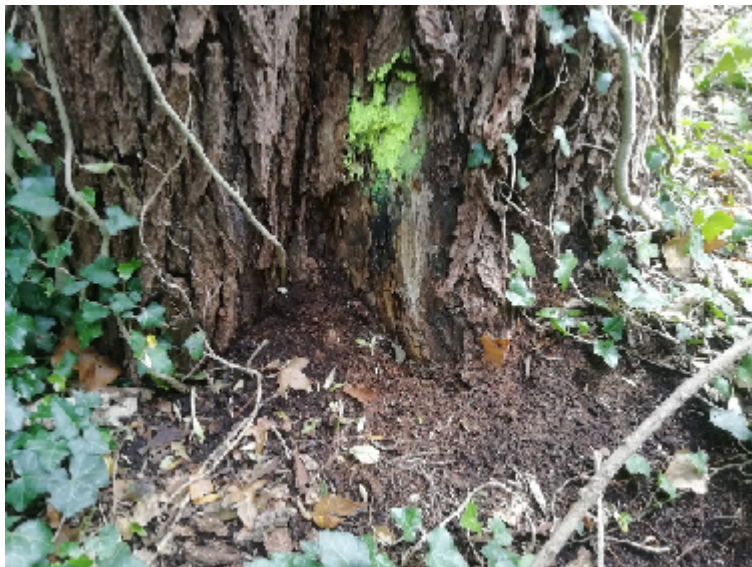
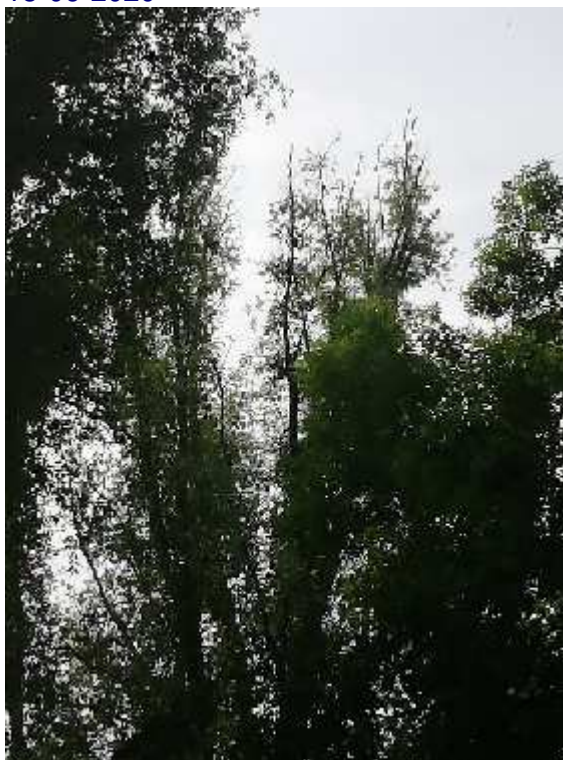
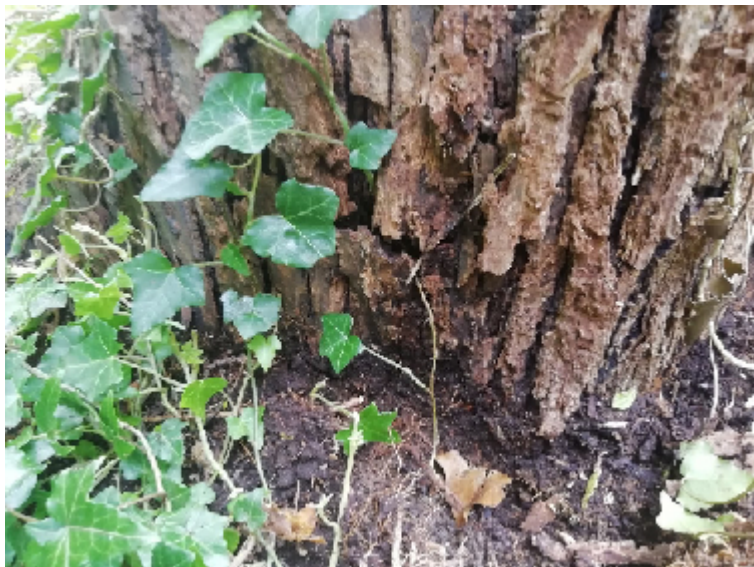
boom hangt iets scheef richting spoor.  
een stamscheur en een verrotte wortel aan de  
trekzijde, maken deze boom tot een risico.
